**Analiza barier architektoniczno-infrastrukturalnych  
dla osób z niepełnosprawnością  
na terenie Powiatu Pruszkowskiego**

Autorzy opracowania:

Paulina Tota – Fundacja Polska Bez Barrier, Wydział Architektury Politechniki  
Krakowskiej, [paulina@polskabezbarier.org](mailto:paulina@polskabezbarier.org)

Maciej Augustyniak – Fundacja Polska Bez Barrier, [maciek@polskabezbarier.org](mailto:maciek@polskabezbarier.org)

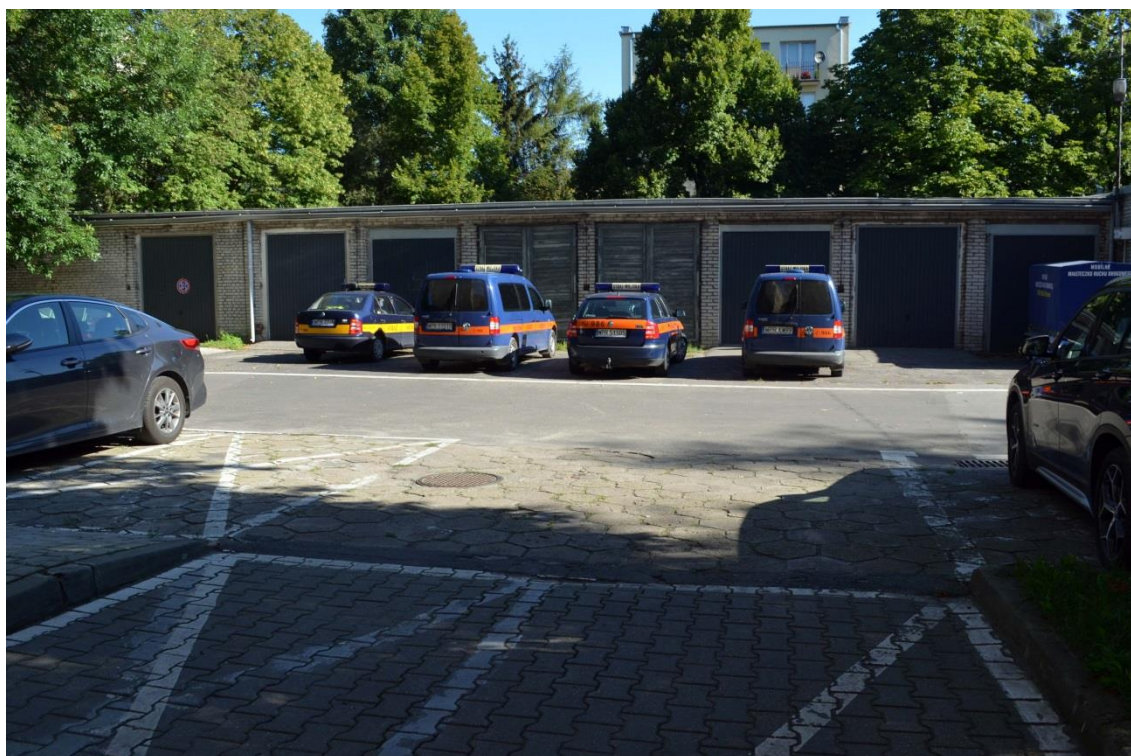
Fot. 03.

- 3.1. Zły stan nawierzchni dziedzińca (Fot. 03.), utrudniający, a w skrajnych przypadkach – uniemożliwiający bezpieczne poruszanie się po nim osobom z problemami w chodzeniu, poruszającym się o kulach, użytkownikom wózków i osobom z wózkami dziecięcymi. Zaleca się wymianę nawierzchni dziedzińca na nową – bez ubytków i różnic poziomów, wykonaną z materiałów antypoślizgowych (również w warunkach zawilgocenia / zamoczenia).

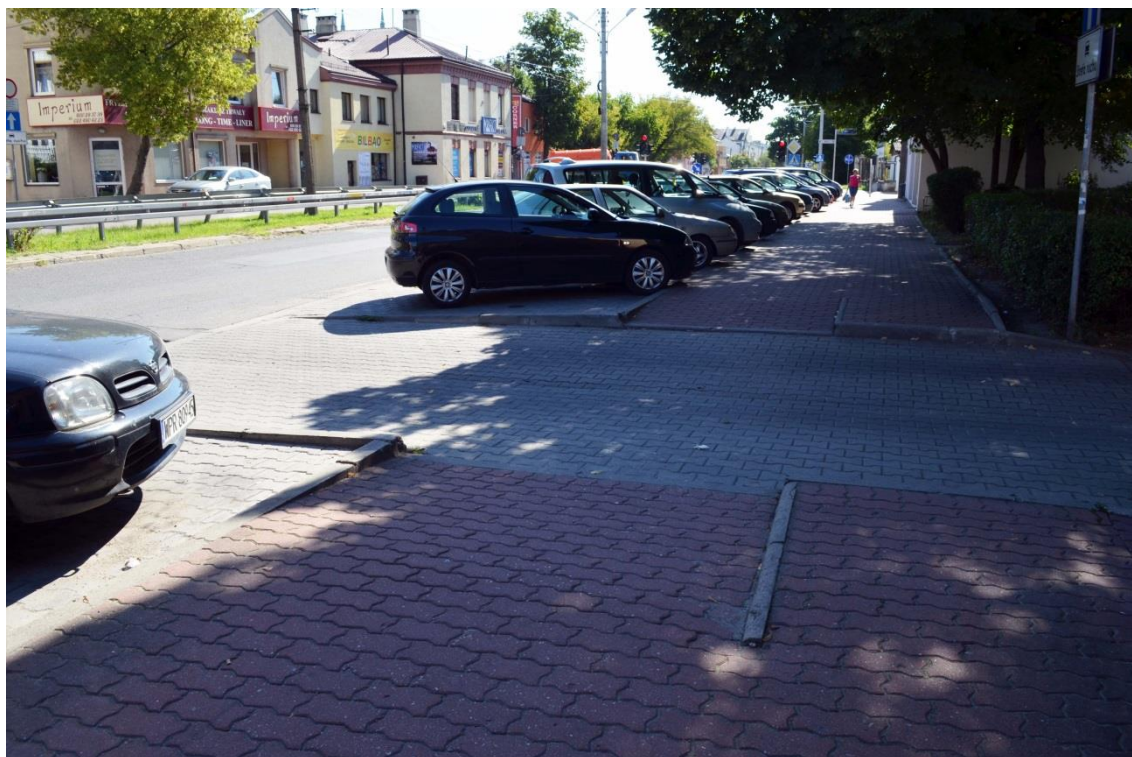
Fot. 48.

- 26.1. Rampa krawężnikowa nie została wykonana prawidłowo: krawężnik, który pojawia się w przebiegu chodnika, nie powinien się tam znajdować – stanowi

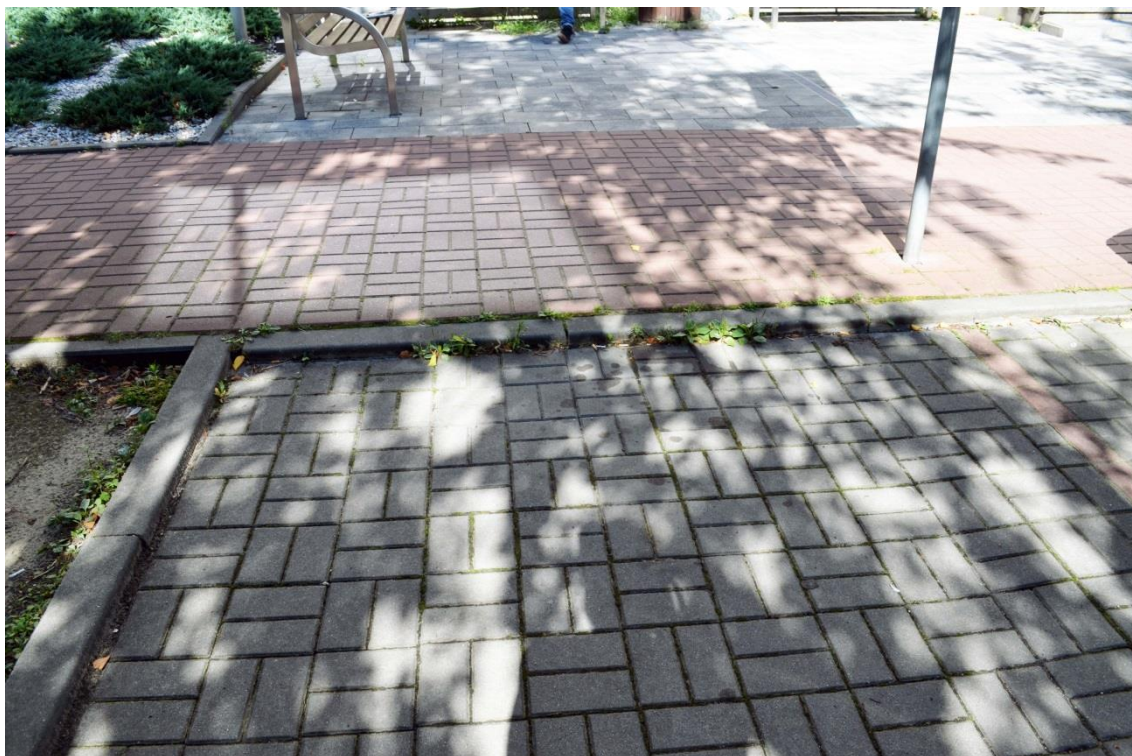
Fot. 57.

**31.3.** Brak zjazdu z miejsca postojowego na chodnik (Fot. 57.): krawężnik jest zbyt wysoki, co utrudnia lub nawet umożliwia przejazd wózkiem z poziomu miejsca postojowego na poziom chodnika. Jest to niedopuszczalne, biorąc pod uwagę lokalizację miejsca postojowego (przy Starostwie Powiatu Pruszkowskiego) oraz poziom dostosowania infrastruktury w najbliższym sąsiedztwie: ogromną zaletą jest choćby kompresor (Fot. 58.) dla rowerzystów, osób z wózkami dziecięcymi i użytkowników wózków. Należy więc tym bardziej ułatwić dostęp do niego wszystkim potencjalnym użytkownikom.

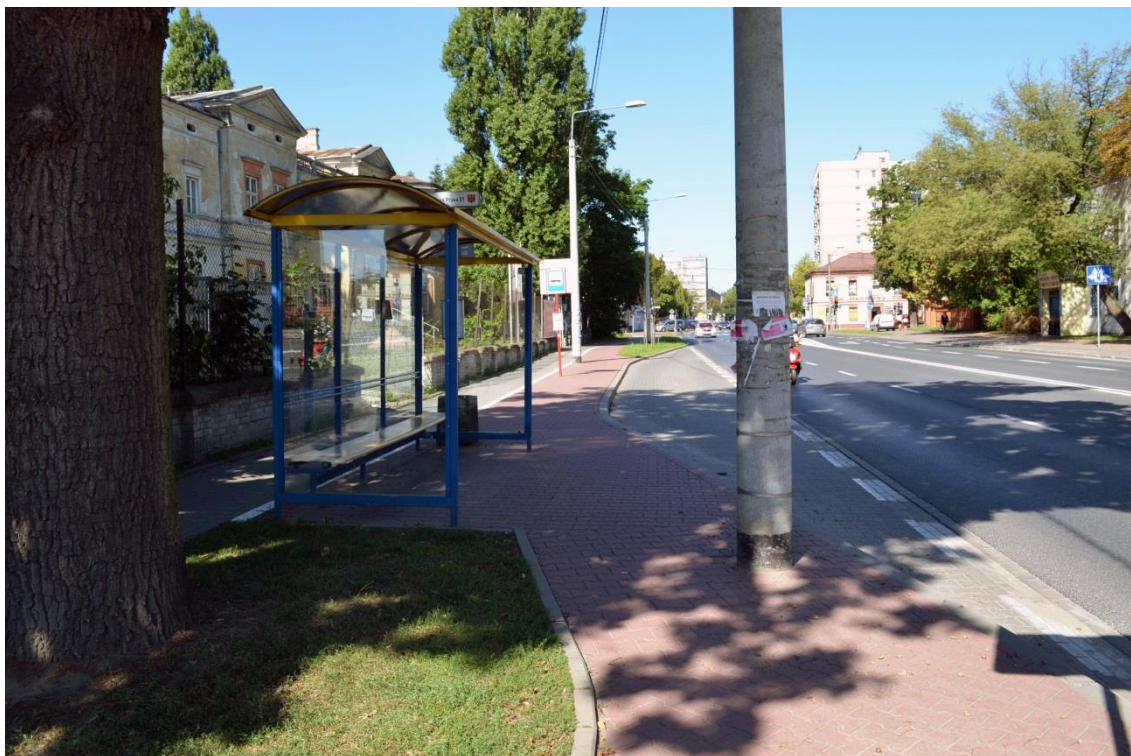
Fot. 64.

- 34.1. Szklane przegrody przystanku nie są w żaden sposób oznaczone: duże przeszklenia mogą stanowić niebezpieczeństwo dla osób z niepełnosprawnością wzroku (słabowidzących), z zaburzeniami percepcji oraz tych, które po prostu ich nie zauważają. Zaleca się oznaczenie przegród szklanych przynajmniej dwoma pasami kontrastującymi kolorystycznie z tłem, umieszczonymi na wysokości 130–140 cm (pierwszy pas), 90–100 cm (drugi pas); rekomenduje się także umieszczenie trzeciego pasa na wysokości 10–30 cm (przydatnego dla osób patrzących pod nogi)<sup>24</sup>. Minimalna szerokość pasów: 10 cm; w obrębie pasów mogą być umieszczone znaki, symbole lub motywy graficzne / dekoracyjne, pod warunkiem zapewnienia kontrastu na poziomie min. LRV=60 w każdych warunkach oświetleniowych.

- wzdłuż krawędzi prostej peronów przystankowych należy wprowadzić krawężnik systemowy peronowy o zaokrąglonej powierzchni bocznej i wysokości 16 cm, z nawierzchnią antypoślizgową;
- krawężnik powinien posiadać zaokrąglenie u podstawy, umożliwiające prowadzenie opony autobusu, oraz gładką powierzchnię boczną od strony styku z oponą;
- dla krawężników peronowych powinny zostać zapewnione elementy przejściowe, umożliwiające płynną zmianę wysokości i nachylenia pomiędzy krawężnikiem drogowym 20x30cm.

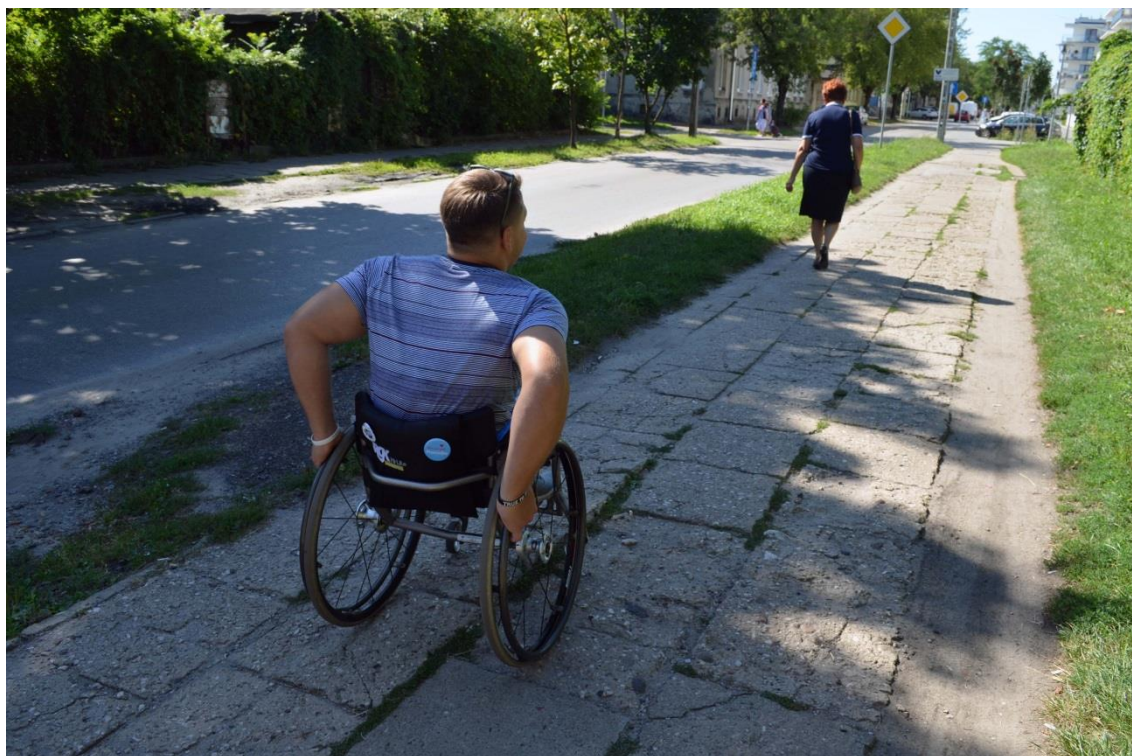
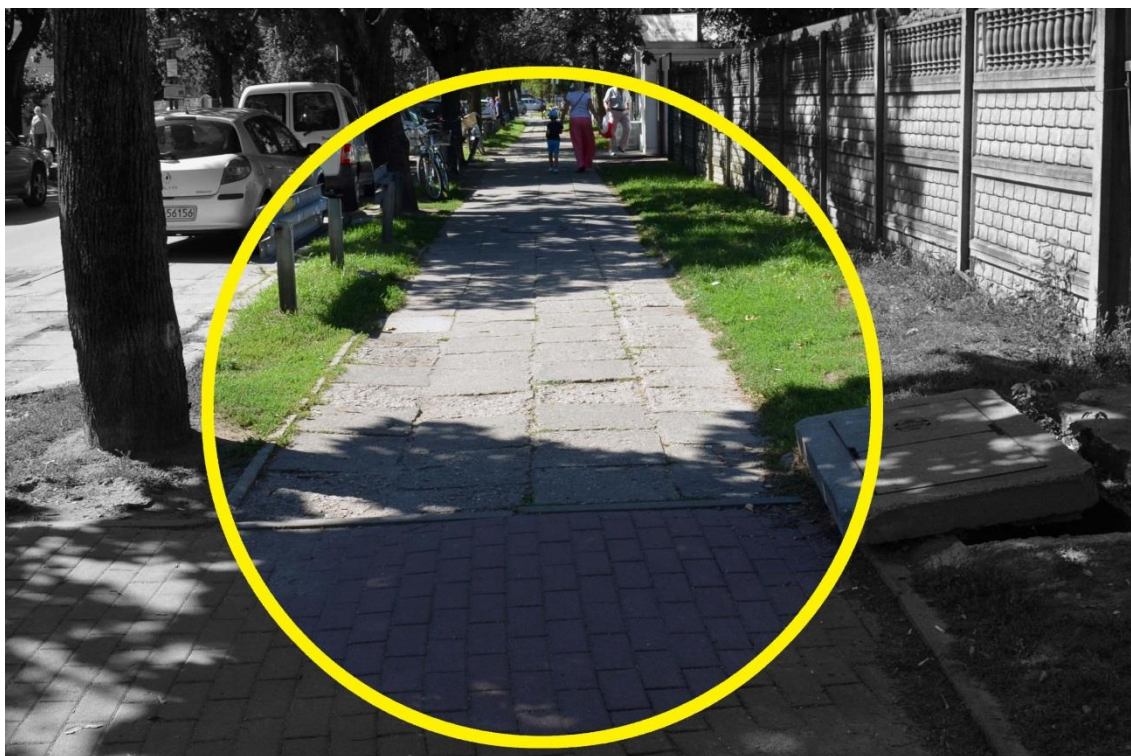
**35.1.** Bardzo zły stan nawierzchni chodnika (Fot. 65., 66.), utrudniający, a w skrajnych przypadkach – uniemożliwiający bezpieczne poruszanie się po nim osobom z problemami w chodzeniu, poruszającym się o kulach, użytkownikom wózków i osobom z wózkami dziecięcymi. Stan nawierzchni zagraża też osobom z niepełnosprawnością wzroku. Zdecydowanie zaleca się wymianę nawierzchni na nową – bez ubytków, różnic poziomów, trawy i chwastów pomiędzy płytami, wykonaną z materiałów antypoślizgowych (również w warunkach zawilgocenia / zamoczenia).

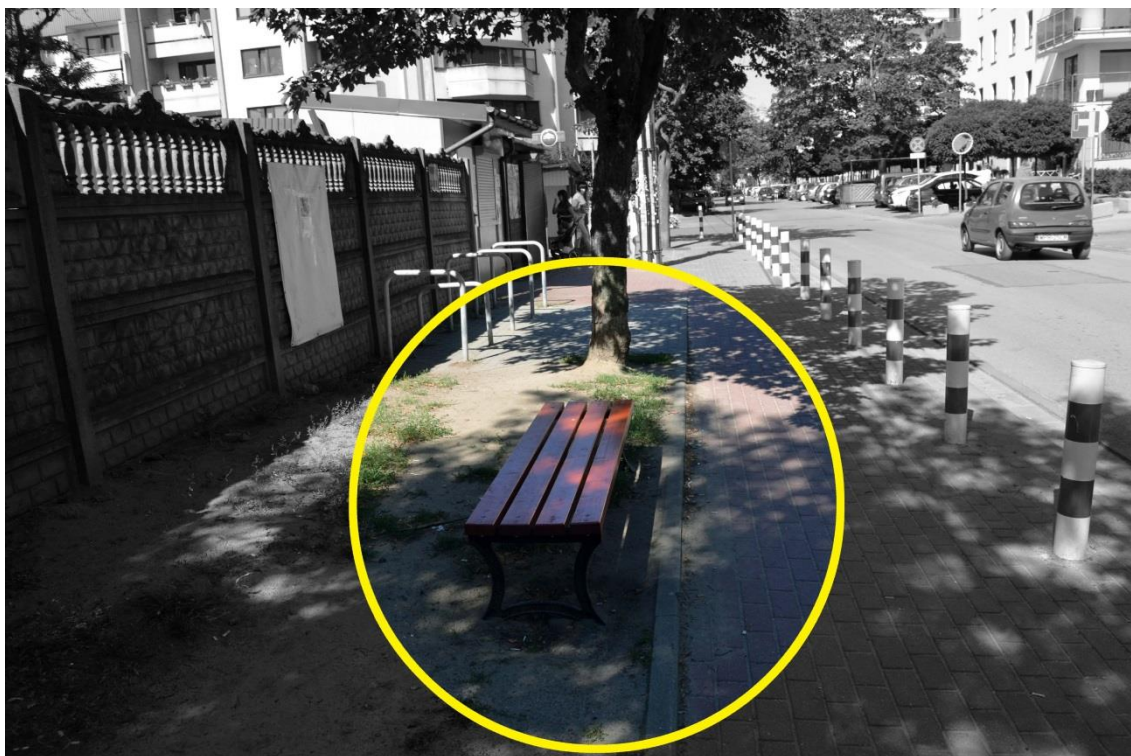
**Fot. 68.****Charakterystyka barier wraz z wytycznymi dla ich usunięcia:**

- 37.1. Miejsce odpoczynku (ławka) nie jest dostępne bezpośrednio z poziomu chodnika – zlokalizowane jest w obrębie trawnika, co może stanowić barierę dla osób mających problemy w poruszaniu się (starszych, chorych). Zaleca się, aby miejsce postojowe lokalizować bezpośrednio przy chodniku, na tym samym poziomie (bez różnic wysokości, stopni i krawężników).
- 37.2. Zaleca się, by miejsce odpoczynku było wyposażone w siedzisko (ławkę) z oparciem i podłokietnikami (por. rys. 03.) oraz strefę przeznaczoną do zaparkowania wózka lub roweru (rys. 06.) zalecana głębokość miejsca postoju dla wózka: 180 cm, minimalna wymagana: 150 cm; minimalna głębokość miejsca postoju roweru: 200 cm.

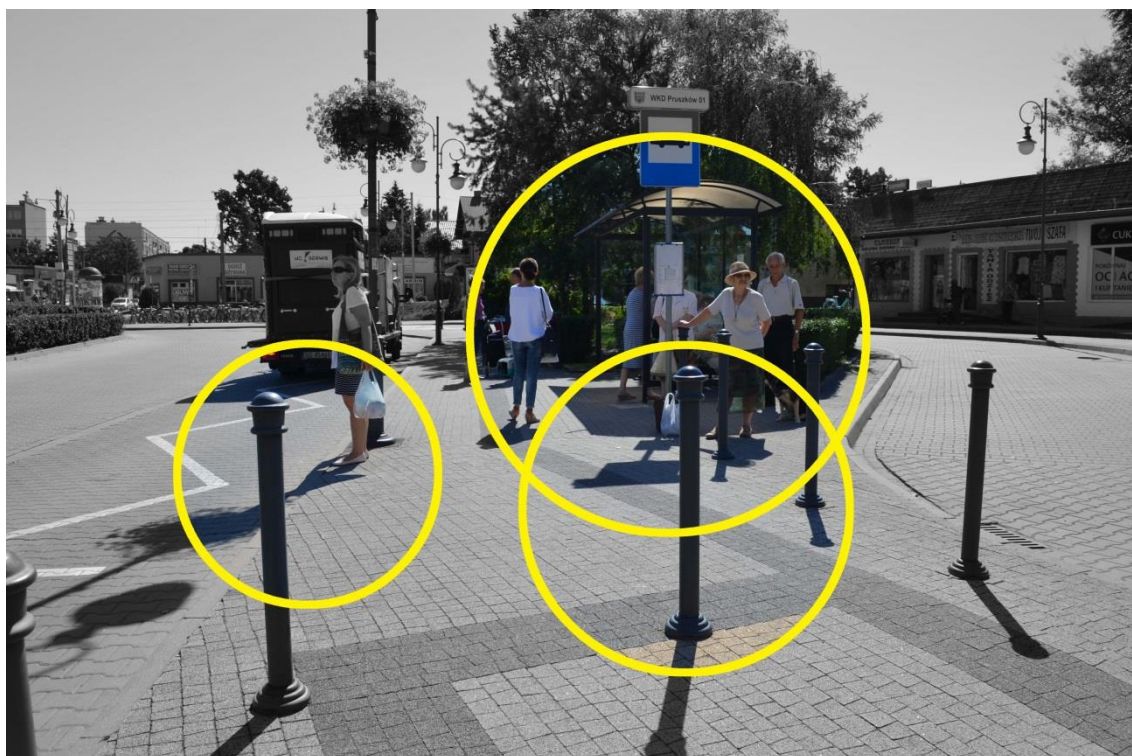
Fot. 92.

- 48.2. Szklane przegrody przystanku nie są w żaden sposób oznaczone: duże przeszklenia mogą stanowić niebezpieczeństwo dla osób z niepełnosprawnością wzroku (słabowidzących), z zaburzeniami percepcji oraz tych, które po prostu ich nie zauważają. Zaleca się oznaczenie przegród szklanych przynajmniej dwoma pasami kontrastującymi kolorystycznie z tłem, umieszczonymi na wysokości 130–140 cm (pierwszy pas), 90–100 cm (drugi pas); rekomenduje się także umieszczenie trzeciego pasa na wysokości 10–30 cm (przydatnego dla osób patrzących pod nogi)<sup>31</sup>. Minimalna szerokość pasów: 10 cm; w obrębie pasów mogą być umieszczone znaki, symbole lub motywy graficzne / dekoracyjne, pod warunkiem zapewnienia kontrastu na poziomie min. LRV=60 w każdych warunkach oświetleniowych.

- 48.5. Tabliczka z rozkładem jazdy znajduje się na wysokości, która nie jest dostępna i wygodna dla osób niskiego wzrostu, poruszających się na wózkach i dzieci. Zaleca się umieszczenie tabliczki z rozkładem jazdy w taki sposób, by była ona dostępna dla osób stojących i siedzących, z możliwością podjechania do niej wózkiem. W tym celu należy obniżyć tabliczkę z rozkładem jazdy.

- wzdłuż krawędzi prostej peronów przystankowych należy wprowadzić krawężnik systemowy peronowy o zaokrąglonej powierzchni bocznej i wysokości 16 cm, z nawierzchnią antypoślizgową;

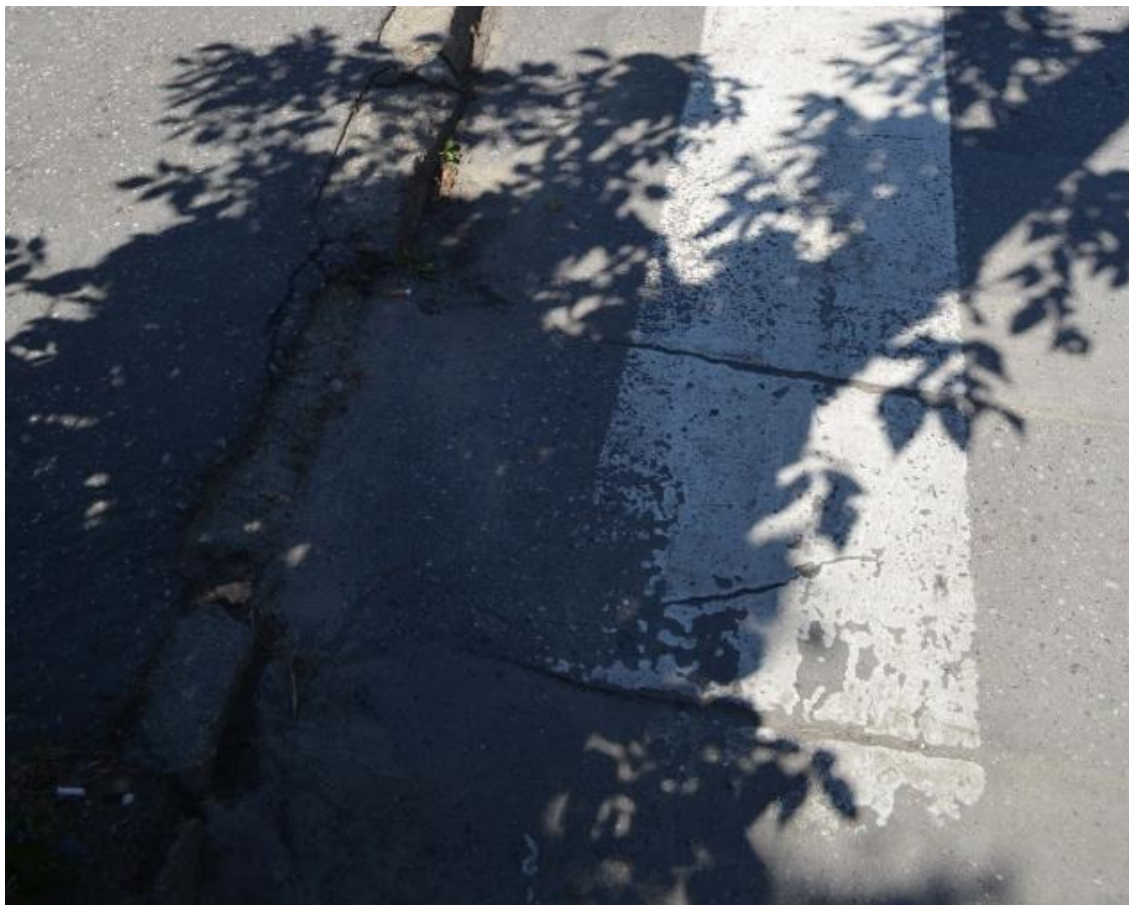
**Fot. 105.****Charakterystyka barier wraz z wytycznymi dla ich usunięcia:**

- 55.1. Krawężniki przy przejściach dla pieszych – zbyt wysokie i w złym stanie technicznym – stwarzają bariery dla osób z trudnościami w poruszaniu (poruszających się na wózkach, o kulach, z chodzikami) oraz osób z niepełnosprawnością wzroku i problemami z zachowaniem równowagi.

W rejonie przejść dla pieszych należy montować krawężniki obniżone, o wysokości maksymalnej 2 cm (tam gdzie to możliwe – 1 cm).

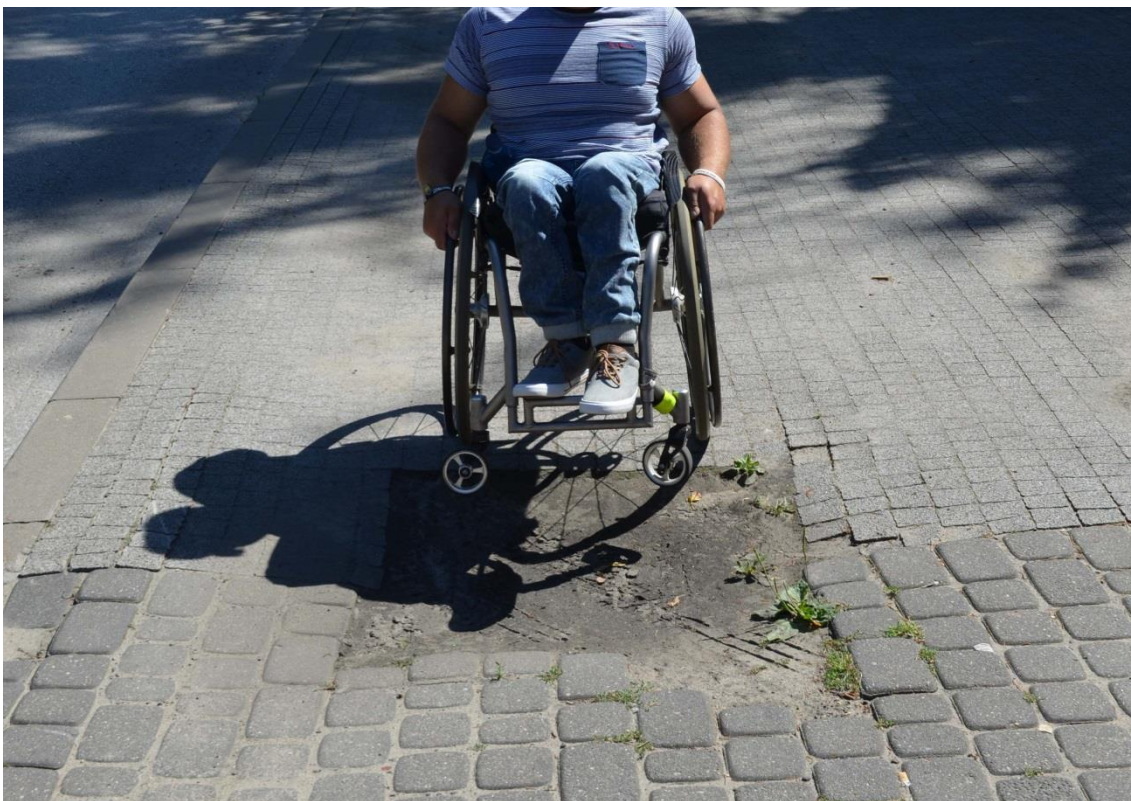
Fot. 122.

60.3. Zły stan nawierzchni chodnika (Fot. 122.), utrudniający, a w skrajnych przypadkach – uniemożliwiający bezpieczne poruszanie się po nim osobom z problemami w chodzeniu, poruszającym się o kulach, użytkownikom wózków i osobom z wózkami dziecięcymi. Zaleca się naprawę chodnika lub wymianę jego nawierzchni na nową – bez ubytków i różnic poziomów.

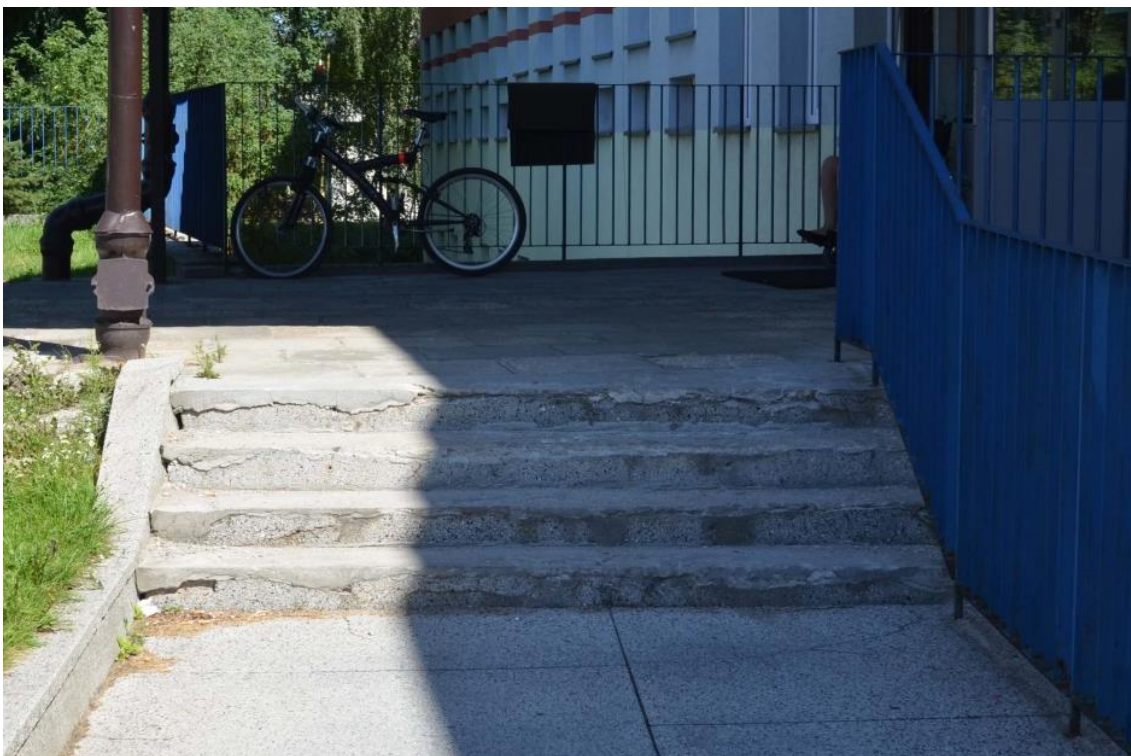
Fot. 125.

61.2. Główne wejście do budynku dostępne jest za pomocą schodów zewnętrznych (Fot. 125.) lub metalowego podjazdu / rampy na krawężniku (Fot. 124.). Rampa stanowi rozwiązanie tymczasowe, schody natomiast są w złym stanie technicznym: ubytki stopni, brak oznaczeń kontrastowych, balustrada tylko po jednej stronie, bez ergonomicznej (dostosowanej do kształtu dłoni) poręczy.

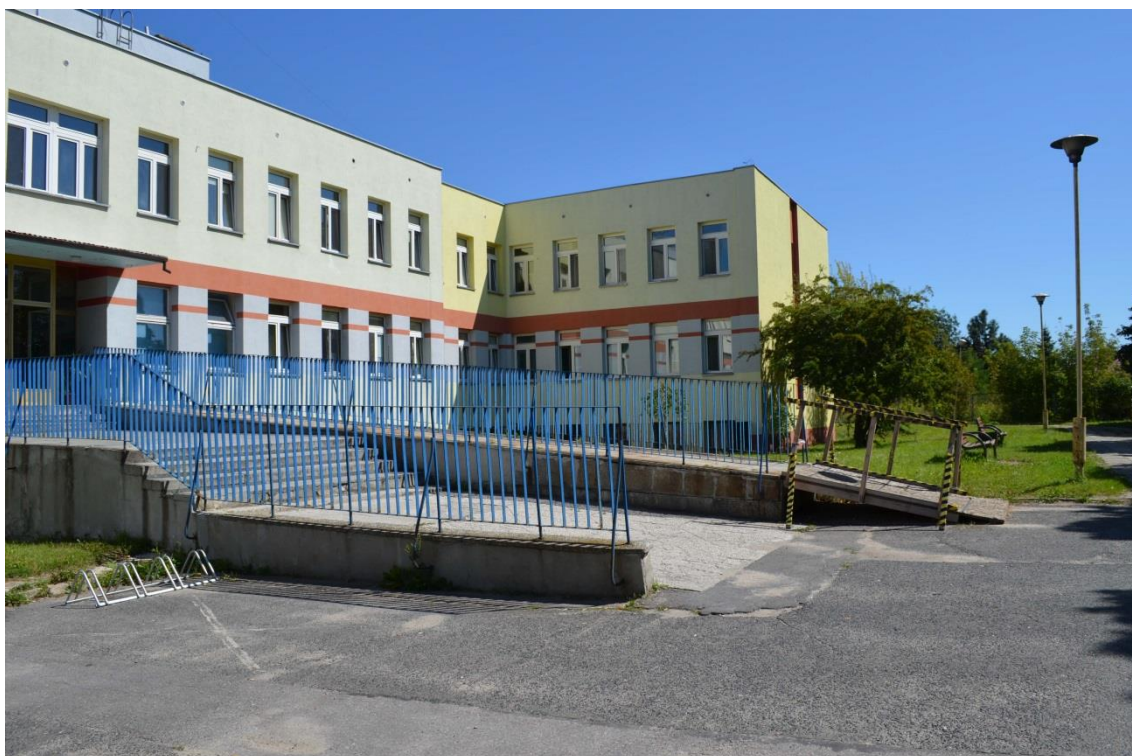
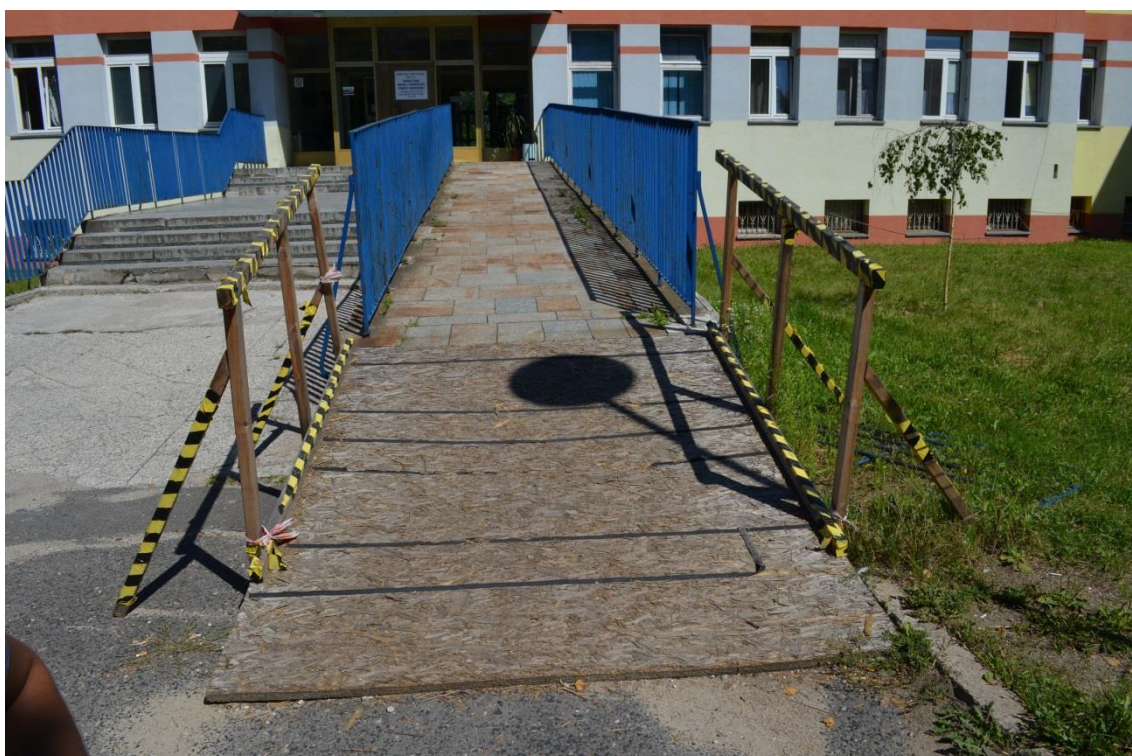
61.4. Prowizoryczne rozwiązanie pochylni (Fot. 128., 129.) nie spełnia żadnych wymagań dostępności a także podstawowych wymagań związanych z bezpieczeństwem użytkowania (platforma pochylni wykonana z płyt OSB – nie przeznaczonych do stosowania w ten sposób – ugina się pod ciężarem osoby dorosłej). Również schody towarzyszące pochylni są w złym stanie technicznym (ubytki stopni, brak oznaczeń kontrastowych, brak ergonomicznej poręczy).

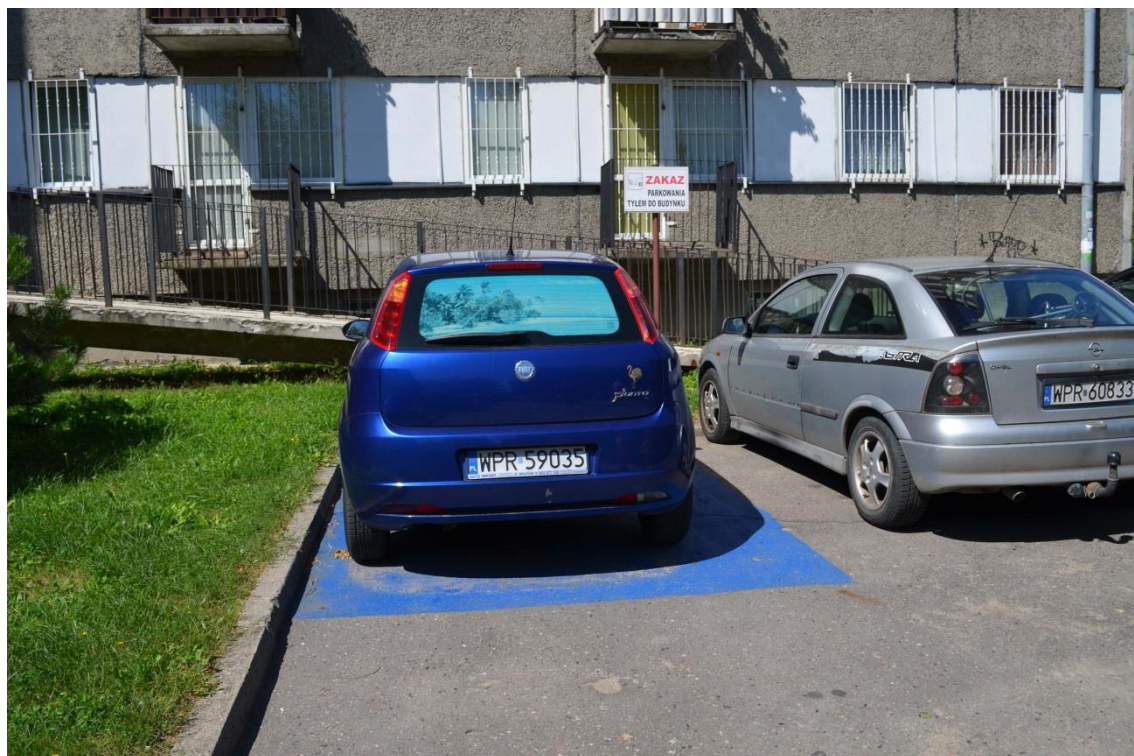
Fot. 135.

63.3. Miejsce postojowe (Fot. 135., 136.) oznaczone znakiem pionowym (D-18 „parking”) wraz z tabliczką T-29, informującą o miejscu przeznaczonym dla pojazdu samochodowego uprawnionej osoby z niepełnosprawnością o obniżonej sprawności ruchowej oraz dla kierującego pojazdem przewożącym taką osobę) ma określone w prawie polskim wymiary. W przypadku stanowiska postojowego zlokalizowanego przy budynku użyteczności publicznej, usytuowanego prostopadle, wymiary te wynoszą 3,60 m szerokości i 5,00 m długości<sup>38</sup>. Istniejące miejsce postojowe jest zdecydowanie zbyt wąskie (Fot. 135., 136.) – ma szerokość 2,40 m zamiast

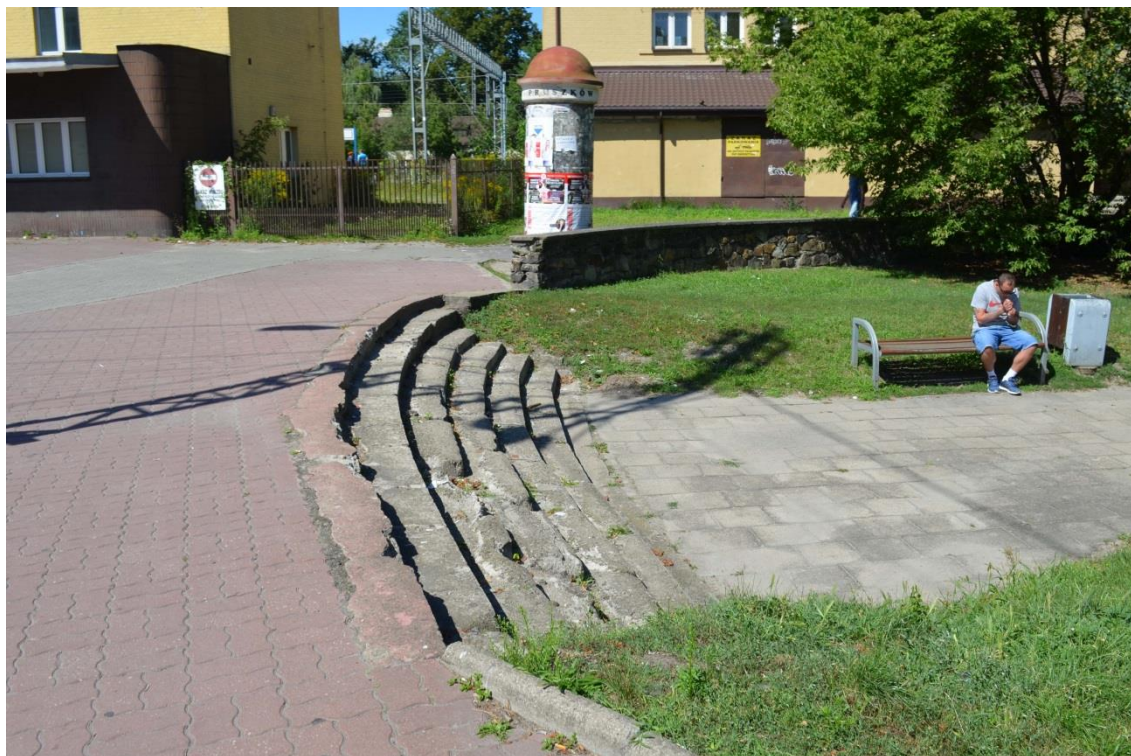
**Fot. 148.****Charakterystyka barier wraz z wytycznymi dla ich usunięcia:**

- 67.1. Zły stan nawierzchni schodów (Fot. 148.), utrudnia, a nawet uniemożliwia bezpieczne poruszanie się po nim wszystkim użytkownikom, w szczególności osobom z problemami w chodzeniu, poruszającym się o kulach. Schody nie zostały również oznaczone w sposób kontrastowy ani wyposażone w balustradę z poręczą.
- 67.2. Brak towarzyszącej schodom pochylni stanowi barierę dla użytkowników wózków i osób z wózkami dziecięcymi.
- 67.3. Zaleca się naprawę / wymianę schodów, wyposażenie ich w oznaczenia kontrastowe oraz balustrady z poręczami. Rekomenduje się również wykonanie pochylni, spełniającej wymagania dostępności.
