**Analiza barier architektoniczno-infrastrukturalnych  
dla osób z niepełnosprawnością  
na terenie Powiatu Pruszkowskiego**

Autorzy opracowania:

Paulina Tota – Fundacja Polska Bez Barrier, Wydział Architektury Politechniki  
Krakowskiej, [paulina@polskabezbarier.org](mailto:paulina@polskabezbarier.org)

Maciej Augustyniak – Fundacja Polska Bez Barrier, [maciek@polskabezbarier.org](mailto:maciek@polskabezbarier.org)

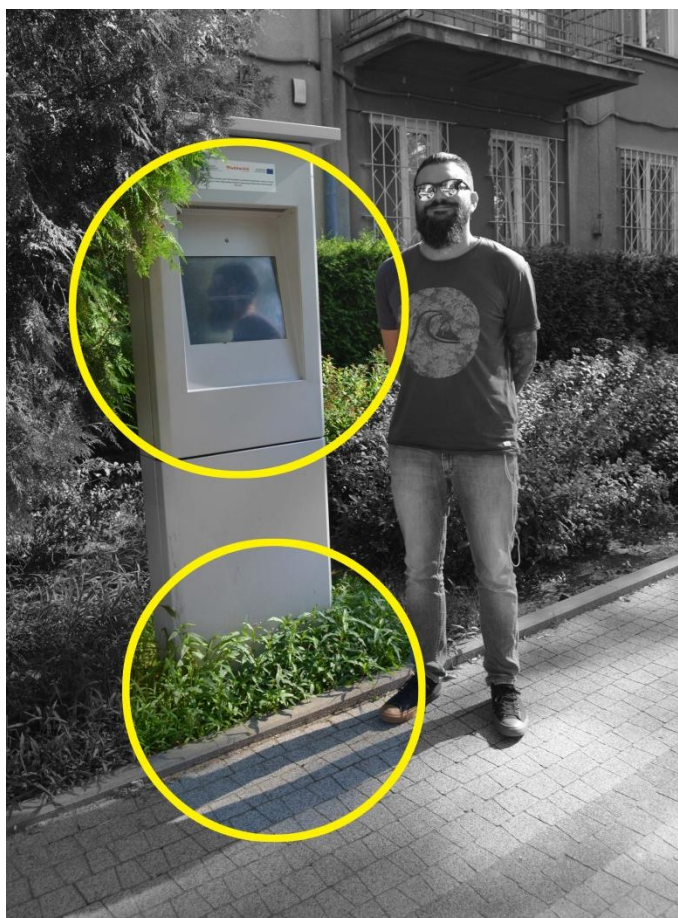
Fot. 01.

- 1.1. Brak możliwości dojścia / dojazdu do automatu innego niż po pokonaniu krawężnika – brak dostępności dla osób mających problemy z poruszaniem się (użytkowników wózków, osób poruszających się o kulach, z laską, chodzikiem itp.). Zaleca się umieszczenie automatu w miejscu dostępnym dla wszystkich użytkowników – na terenie utwardzonym, tak, aby w dojściu do niego nie przeszkadzały krawężniki, progi, trawnik itp.
- 1.2. Ekran urządzenia został umieszczony zbyt wysoko – nie jest dostępny dla osób na wózkach, niskiego wzrostu i dzieci. Urządzenie powinno być dostępne dla użytkowników wózków i osób niskiego wzrostu: wszystkie

1.3. Brak przestrzeni manewrowej dla wózka i miejsca na nogi osoby siedzącej.

1.4. Automat wyposażony został jedynie w ekran dotykowy, brak przycisków klawiszowych lub nakładek na ekran / nakładek brajlowskich – urządzenie nie jest dostępne dla osób z niepełnosprawnością wzroku.

Zaleca się, aby urządzenie miało formę umożliwiającą wygodne korzystanie przez użytkowników wózków: wymagana jest przestrzeń na nogi o wymiarach 70 cm wysokości, 90 cm szerokości i 60 cm głębokości oraz przestrzeń manewrowa przed automatem o wymiarach min. 150x150 cm (por. Rys. 01).

Rekomenduje się stosowanie przycisków klawiszowych lub sensorowych z nakładką – ekrany dotykowe i przyciski sensorowe są niedostępne dla osób z niepełnosprawnością wzroku. W obrębie czytników (np. czytników kart) zaleca się stosowanie oznaczeń brajlowskich; zaleca się także stosowanie automatów wyposażonych w gniazdo słuchawkowe, odpowiednio oznaczone dotykowo a także automatów udźwiękowionych i multimedialnych. Klawiatura powinna posiadać czytelne oznaczenia dotykowe klawiszy: „5” w przypadku klawiatury numerycznej, „F” oraz „J” w przypadku klawiatury alfabetycznej.

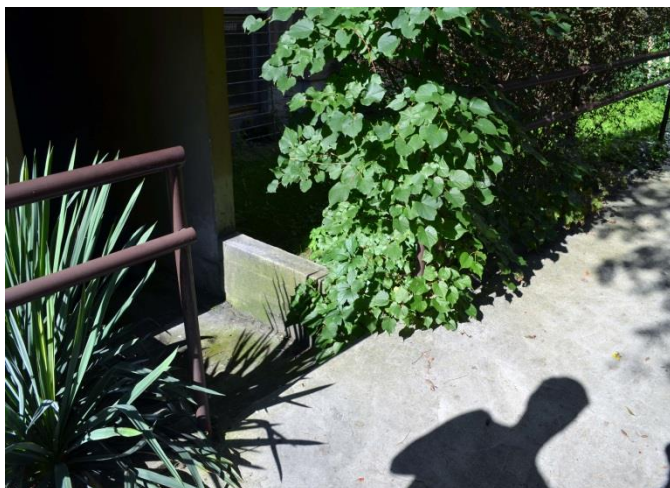
Fot. 05.

- 4.4. Pochylnia nie jest utrzymana w dobrym stanie: nawierzchnia nie jest gładka a sąsiadująca z pochylnią zieleń zawęża światło przejazdu (Fot. 05., 07.). Zaleca się wymianę nawierzchni pochylni na gładką i antypoślizgową (również w warunkach zawilgocenia / zamoczenia) oraz przycięcie sąsiadującej roślinności.

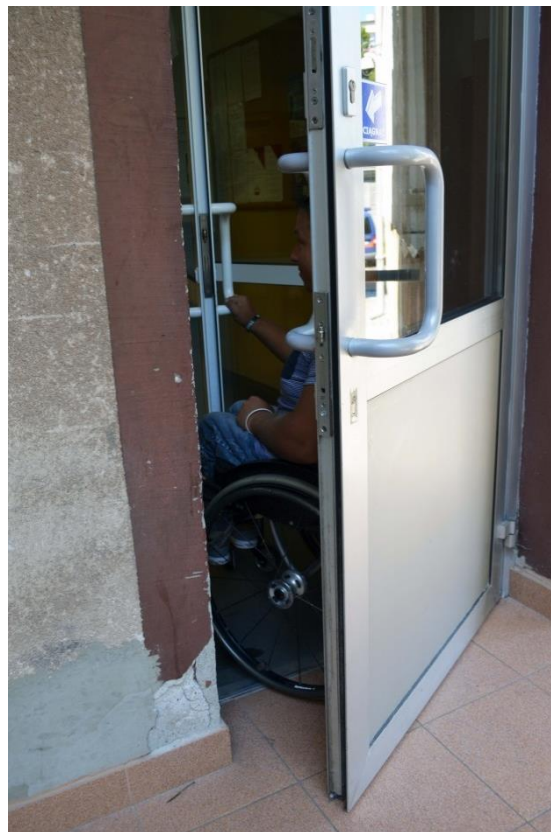
Fot. 08.

- 4.8. Wejście do budynku, przy którym znajduje się pochylnia (prawdopodobnie więc powinno być to wejście dostępne dla wszystkich użytkowników) nie jest dostępne dla osób poruszających się na wózkach i z wózkami dziecięcymi (Fot. 08.): wymiary i kształt przedsionka nie są wystarczające dla manewrowania wózkiem. Zaleca się zmianę kształtu przedsionka na taki, który będzie wystarczający do manewrowania wózkiem: konieczne jest pozostawienie przestrzeni manewrowej o długości min. 150 cm, niezależnie od kierunku otwierania się drzwi (por. Rys. 02.).

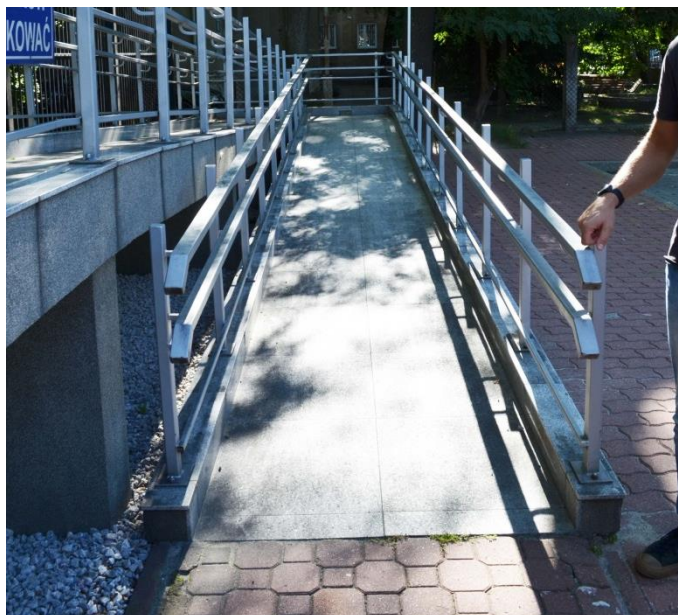
Fot. 15.

- 6.3. Pochwyty poręczy pochylni (Fot. 15.) mają nieergonomiczny kształt (przekrój prostokątny zamiast okrągłego / obłego), co nie jest wygodne dla użytkowników wózków, którzy podczas poruszania po pochylni używają pochwyty do podciągania się / hamowania. Konieczna jest wymiana pochwyty poręczy na bardziej ergonomiczne: średnica pochwyty poręczy: 3,5 – 4,5 cm, przekrój okrągły lub obły.

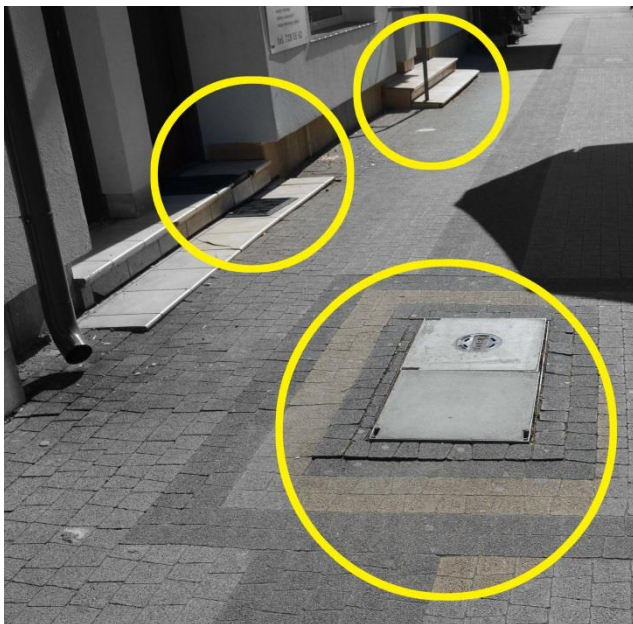
Fot. 18.

10.1. Wystające elementy: stopnie schodów (szczególnie – stopnie o minimalnej wysokości, łatwe do przeoczenia – por. Fot. 18., 20., 21.) a także ubytki w nawierzchni (Fot. 19.) oraz pokrywy studzienek (Fot. 18.), które nie są zlicowane z poziomem chodnika, mogą stanowić barierę dla osób poruszających się na wózkach lub o kulach oraz osób z wózkami dziecięcymi a także – wszystkich tych użytkowników przestrzeni, którzy mają problemy w poruszaniu się (w tym osób starszych czy osób z niepełnosprawnością wzroku). Zaleca się likwidację elementów wystających (również tych znajdujących się przy ścianach budynków<sup>10</sup>) oraz wymianę / naprawę zniszczonych fragmentów ciągu pieszego i pokryw studzienek (kanalizacyjnych, telekomunikacyjnych itp.).

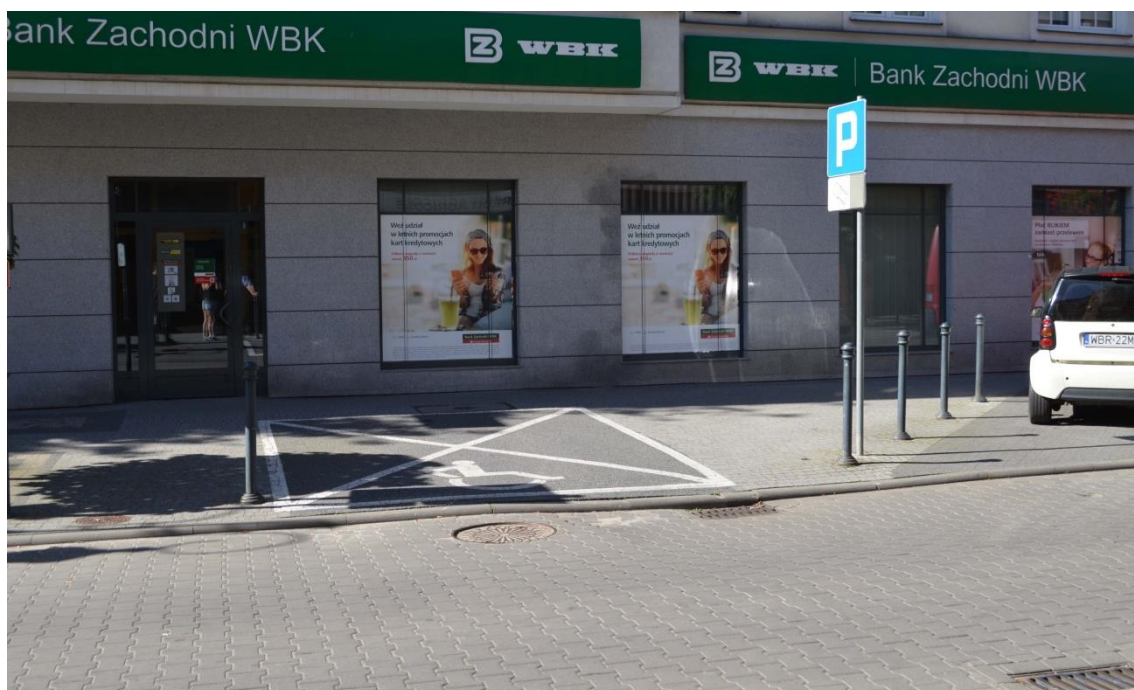
Fot. 23.

- 11.1. Dostępne miejsce postojowe nie jest oznaczone w sposób prawidłowy (Fot. 23.): wg przepisów prawa wymaga się, aby cały obszar miejsca postojowego był oznaczony kolorem niebieskim<sup>11</sup>.
- 11.2. Słupek, zlokalizowany na granicy dostępnego miejsca postojowego, może utrudniać użytkownikowi wózka manewrowanie przy pojeździe. Zaleca się usunięcie słupka lub odsunięcie go od miejsca postojowego.

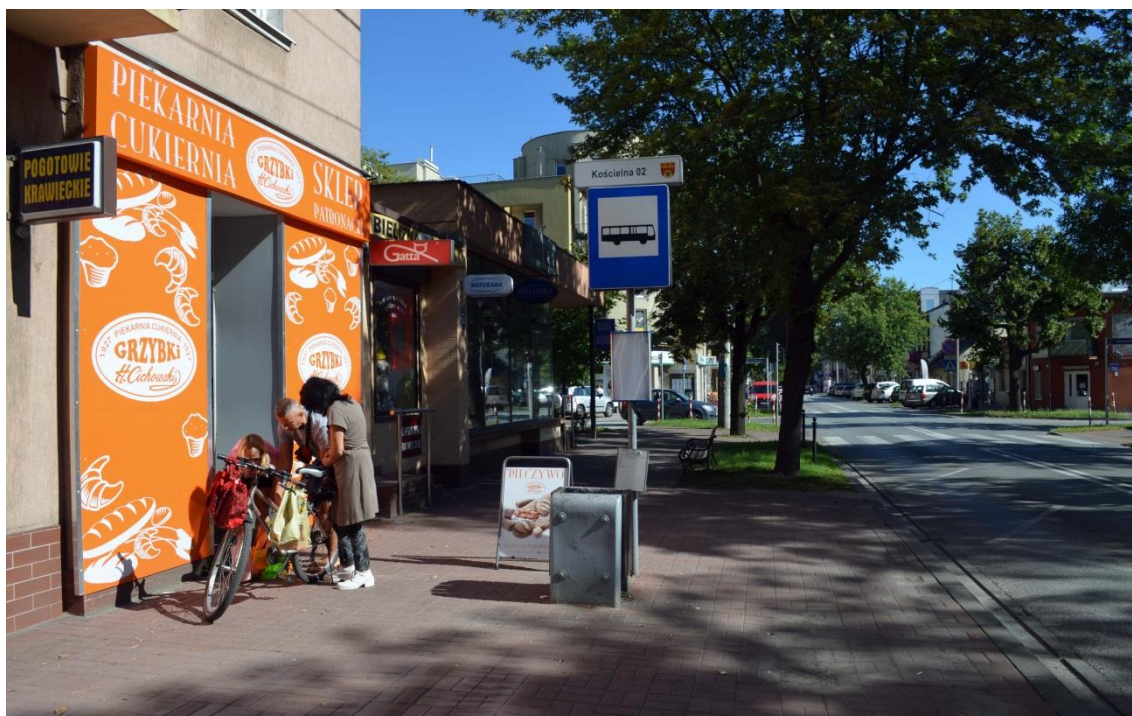
Fot. 27.

- 14.3. Dla przystanków komunikacji publicznej rekomenduje się wyznaczenie tzw. pola oczekiwania. Pole oczekiwania jest to szczególny rodzaj pola uwagi (faktura ostrzegawcza), stosowany w obrębie przystanków komunikacji miejskiej. Wyznaczane jest na wysokości drzwi pojazdu, które są uniwersalnie dostępne dla wszystkich grup pasażerów: zarówno osób poruszających się na wózkach, osób niewidomych czy też osób starszych (miejsca dostępne z poziomu posadzki). Minimalne wymiary pola oczekiwania: 90 x 90 cm (najczęściej – 3 x 3 płyty).

- 14.4. W bezpośrednim sąsiedztwie przystanku, w szerokości użytkowej ciągu pieszego, umieszczona została ruchoma tablica reklamowa – zdecydowanie rekomenduje się wprowadzenie zakazu umieszczania w szerokości przejścia pieszego takich reklam (tzw. „potykaczy”) – utrudniają one przejazd osobom poruszającym się na wózkach oraz z wózkami dziecięcymi, mogą też stanowić duże niebezpieczeństwo dla osób z niepełnosprawnością wzroku.

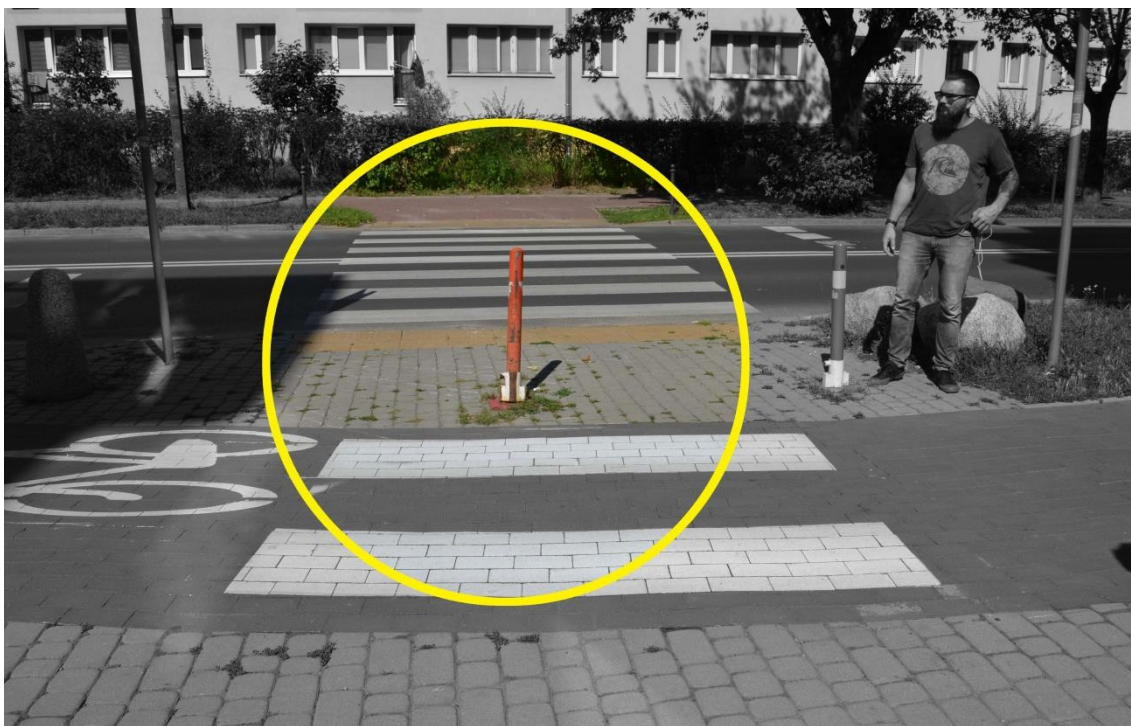
Fot. 29.

16.1. Znajdujący się na środku przejścia dla pieszych słupek może stanowić barierę dla osób z niepełnosprawnością wzroku – umieszczenie go w przebiegu pasa pieszego może być dezorientujące a nawet niebezpieczne, jeśli słupek nie zostanie w porę zauważony. Zdecydowanie zaleca się ograniczanie lokalizowania słupków w przebiegu ciągu pieszego, szczególnie na przejściach dla pieszych. Jeśli słupki są konieczne, rekomenduje się przeniesienie ich, by nie znajdowały się w osi przejścia dla pieszych, ale z jego lewej i prawej strony, oraz zlokalizowanie ich w taki sposób, by pomiędzy słupkami (w osi przejścia dla pieszych) pozostawiona została wolna przestrzeń o szerokości minimalnej 160 cm (wystarczającej dla minięcia się dwóch osób).

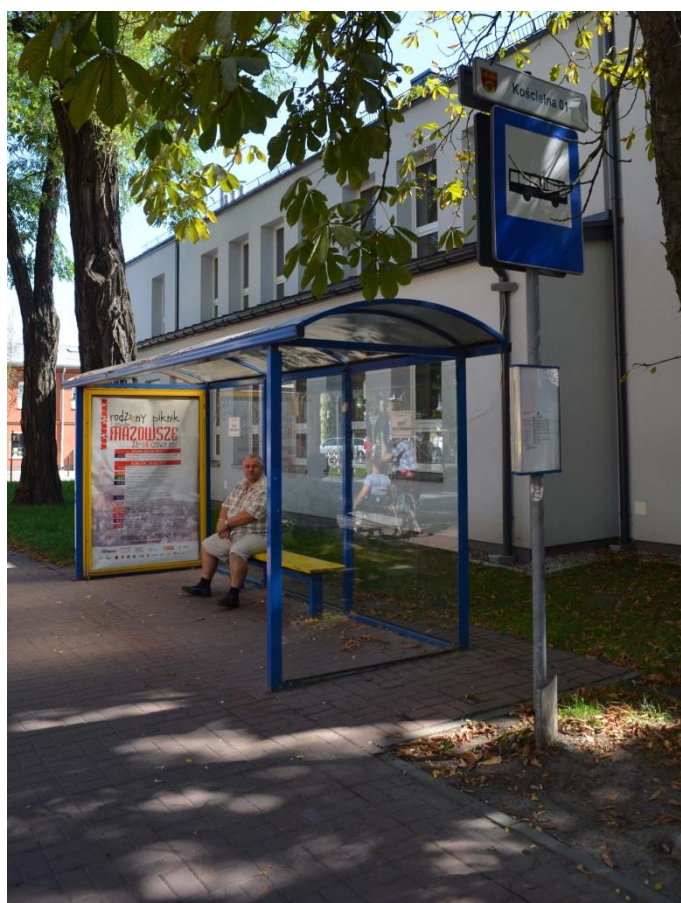
Fot. 30.

17.1. Szklane przegrody przystanku nie są w żaden sposób oznaczone: duże przeszklenia mogą stanowić niebezpieczeństwo dla osób z niepełnosprawnością wzroku (słabowidzących), z zaburzeniami percepcji oraz tych, które po prostu ich nie zauważają. Zaleca się oznaczenie przegród

- 17.2. Rekomenduje się, aby miejsce odpoczynku (ławka) było wyposażone w podłokietniki (przydatne dla osób z problemami w poruszaniu się, osób starszych i przewlekle chorych). Miejsce odpoczynku powinno spełniać wytyczne określone na rys. 03.

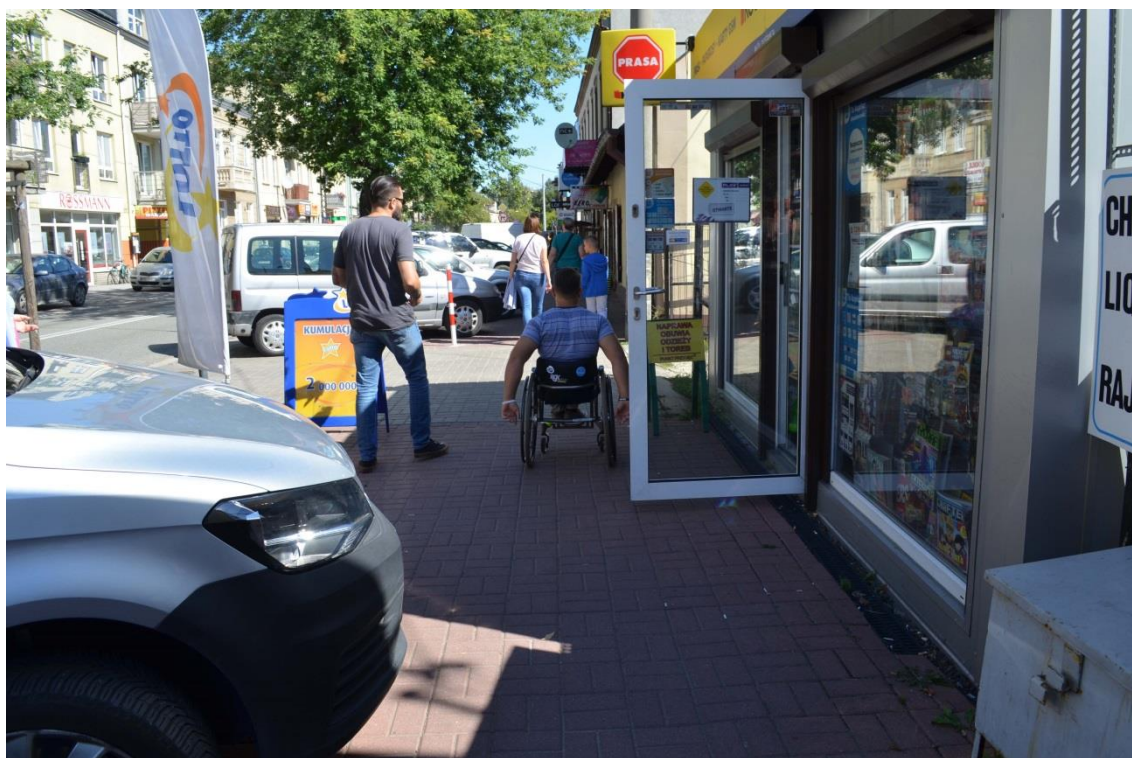
Fot. 32.

19.1. Przeszkody: zaparkowane samochody, przenośne reklamy – tzw. „potykacze”, inne elementy (wóz–reklama: Fot. 33.), otwarte drzwi obiektów handlowych (Fot. 32.) a także elementy wystające – stopnie schodów i poręcze (Fot. 33., 34.), mogą stanowić barierę dla osób poruszających się na wózkach lub o kulach oraz osób z wózkami dziecięcymi a także – wszystkich tych użytkowników przestrzeni, którzy mają problemy w poruszaniu się (w tym osób starszych czy osób z niepełnosprawnością wzroku). Wszystkie te elementy znacząco zawężają szerokość użytkową ciągu pieszego. Zaleca się usunięcie elementów wystających (również tych znajdujących się przy ścianach budynków<sup>13</sup>) oraz wprowadzenie zakazu umieszczania w szerokości przejścia pieszego reklam przenośnych. Rekomenduje się również wyznaczenie miejsc postojowych dla samochodów i ograniczenie ich za pomocą wystających elementów (np. krawężników) – por. rys. 04.

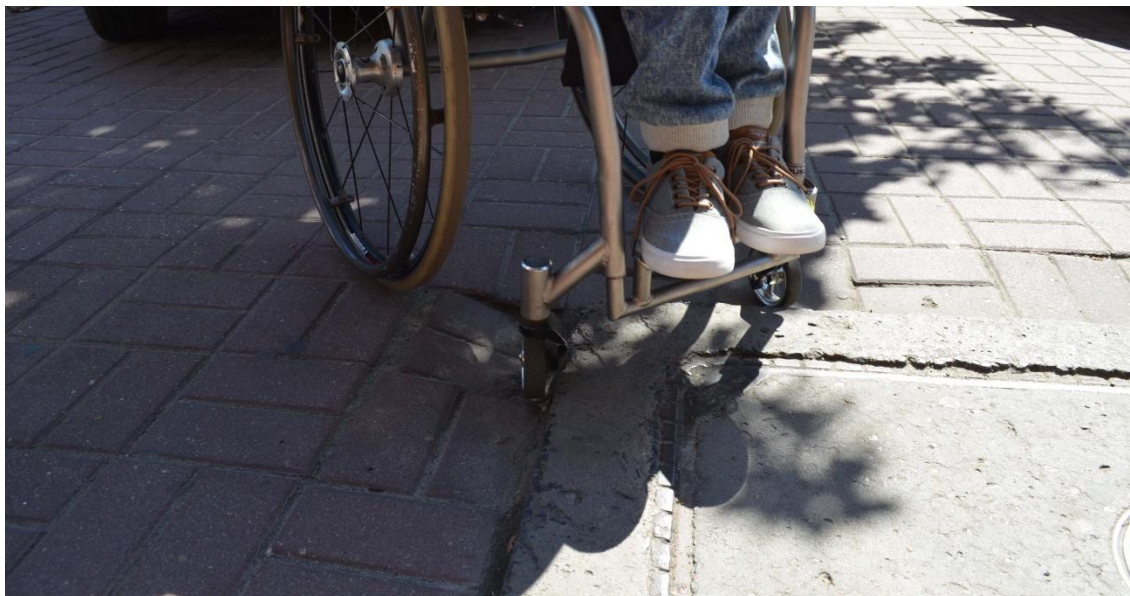
Fot. 40.

23.1. Zły stan nawierzchni chodnika (Fot. 40.), utrudniający, a w skrajnych przypadkach – uniemożliwiający bezpieczne poruszanie się po nim osobom z problemami w chodzeniu, poruszającym się o kulach, użytkownikom wózków i osobom z wózkami dziecięcymi. Zaleca się naprawę chodnika lub wymianę jego nawierzchni na nową – bez ubytków i różnic poziomów.

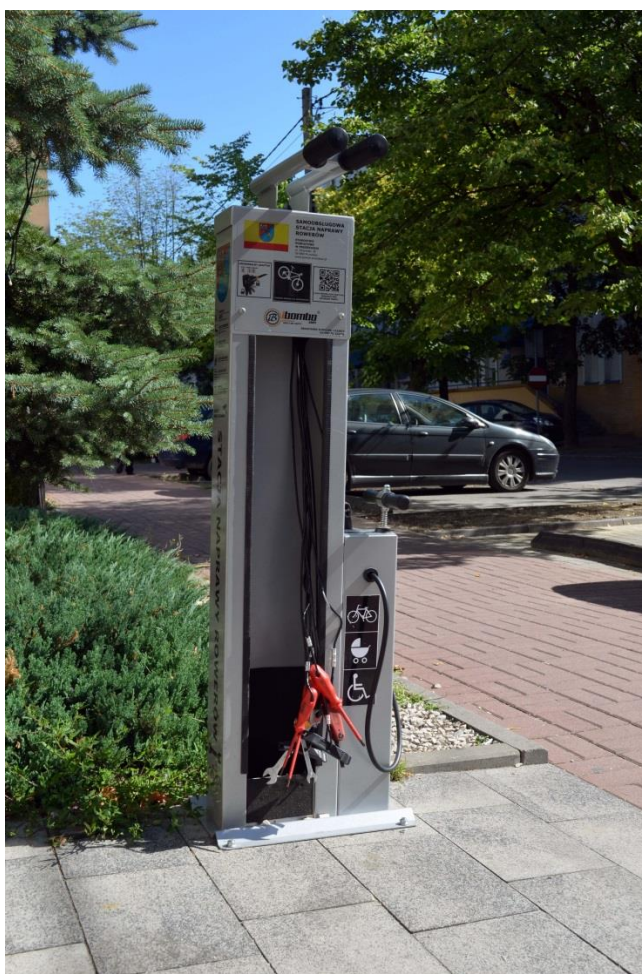
Fot. 58.

**31.3.** Brak zjazdu z miejsca postojowego na chodnik (Fot. 57.): krawężnik jest zbyt wysoki, co utrudnia lub nawet umożliwia przejazd wózkiem z poziomu miejsca postojowego na poziom chodnika. Jest to niedopuszczalne, biorąc pod uwagę lokalizację miejsca postojowego (przy Starostwie Powiatu Pruszkowskiego) oraz poziom dostosowania infrastruktury w najbliższym sąsiedztwie: ogromną zaletą jest choćby kompresor (Fot. 58.) dla rowerzystów, osób z wózkami dziecięcymi i użytkowników wózków. Należy więc tym bardziej ułatwić dostęp do niego wszystkim potencjalnym użytkownikom.

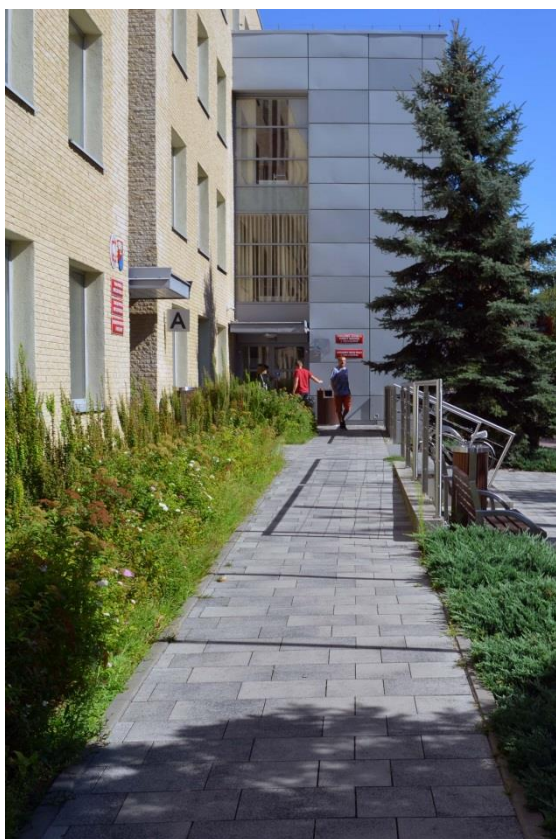
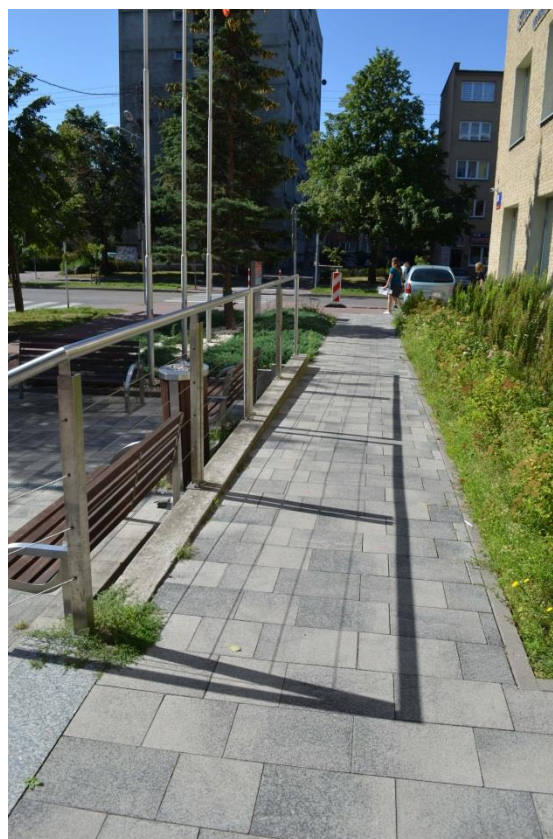
- 32.1. Brak obustronnych poręczy: rekomenduje się wyposażenie pochylni w obustronne poręcze, umieszczone w odległości 110 cm od siebie (odległość pomiędzy pochwyty). Poręcze powinny wiernie odzwierciedlać kształt pochylni.
- 32.2. Zaleca się także, aby przed początkiem i za końcem poręcze zostały przedłużone o 30 cm i zakończone w sposób zapewniający ich bezpieczne użytkowanie – konieczne jest wywiniecie ich końców w dół i oznaczenie kolorem kontrastującym.

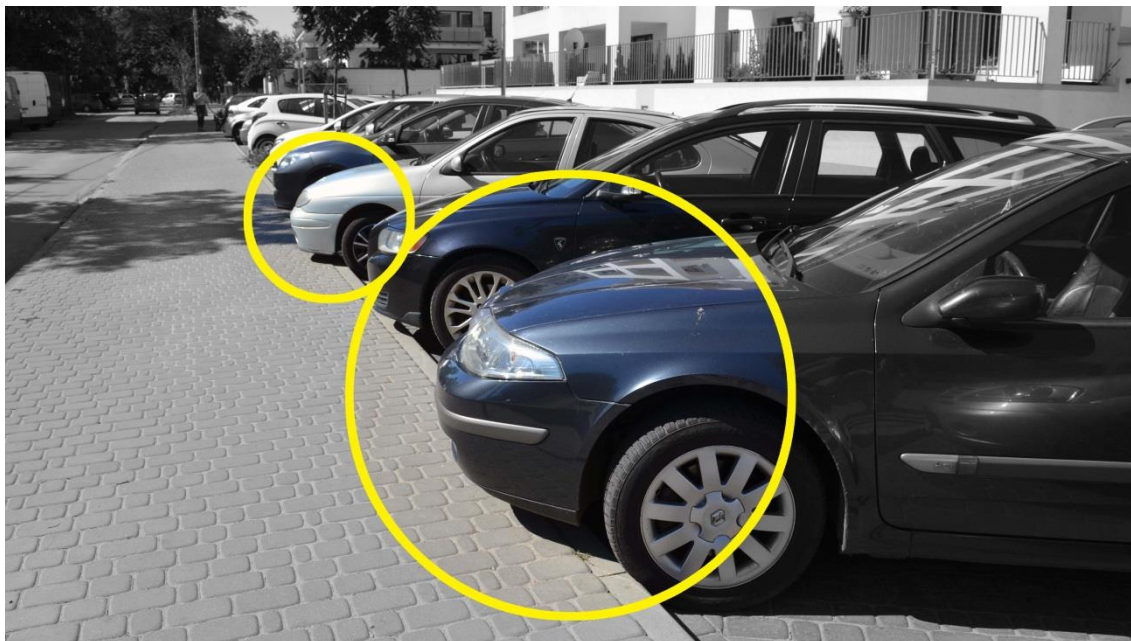
Fot. 67.

**36.2.** W obrębie parkingu konieczne jest wyznaczenie i prawidłowe oznakowanie miejsc postojowych dla osób z niepełnosprawnością. Takie miejsca postojowe

powinno być oznaczone znakiem pionowym (D-18 „parking”) wraz z tabliczką T-29 (informującą o miejscu przeznaczonym dla pojazdu samochodowego uprawnionej osoby z niepełnosprawnością o obniżonej sprawności ruchowej oraz dla kierującego pojazdem przewożącym taką osobę a także (wg przepisów prawa) wymaga się, aby cały obszar miejsca postojowego był oznaczony kolorem niebieskim<sup>25</sup>.

36.3. Liczbę i sposób urządzenia miejsc postojowych należy dostosować do wymagań ustalonych w decyzji o warunkach zabudowy i zagospodarowania terenu, z uwzględnieniem potrzebnej liczby miejsc, z których korzystają osoby z niepełnosprawnością:

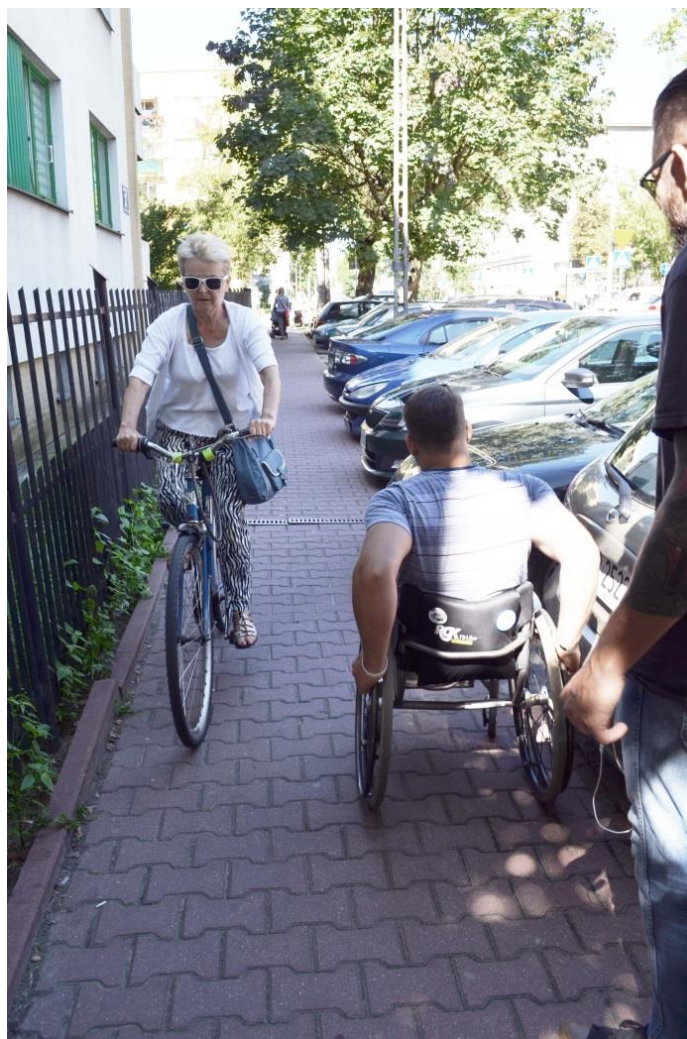
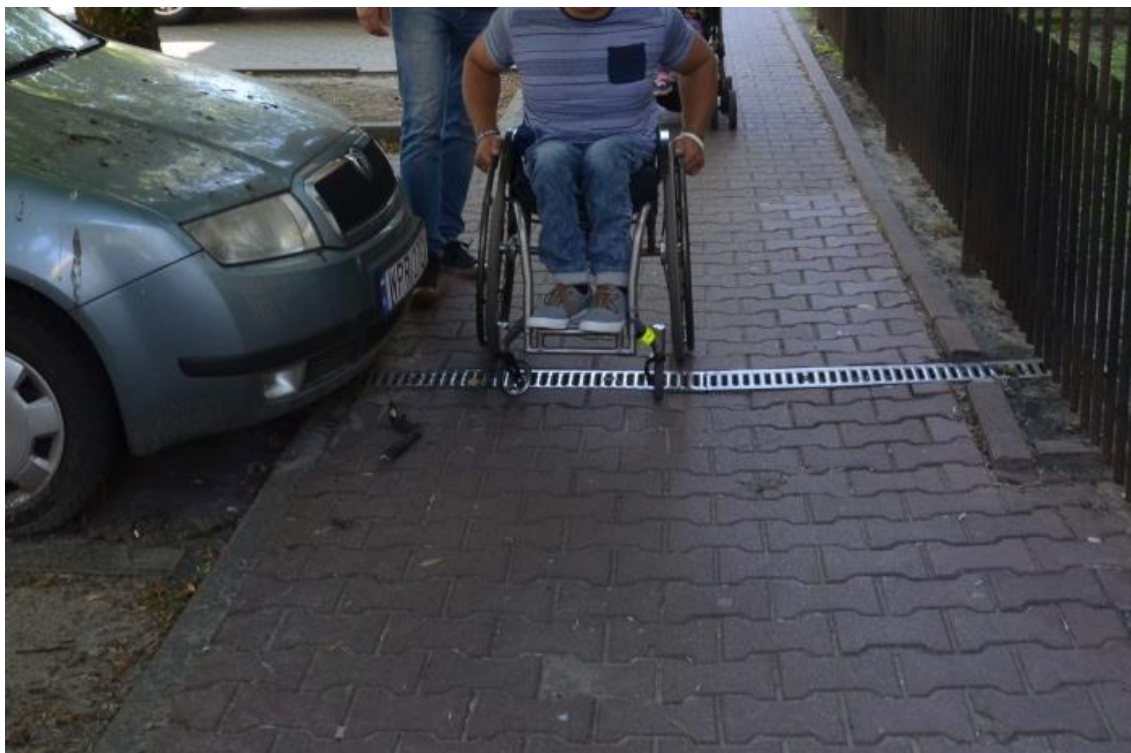
(Fot. 72.). Umieszczone w ten sposób kratki / przekrycia ażurowe stwarzają ryzyko wpadnięcia / zaklinowania się kół a także – ryzyko potknięcia dla osób z niepełnosprawnością wzroku. Zaleca się likwidację, a jeśli nie jest to możliwe – zmianę przekrycia odwodnienia przechodzącego przez chodnik (szczeliny prostopadłe do kierunku ruchu, o maksymalnej szerokości 2 cm, przy czym rekomendowane są szczeliny o szerokości do 1 cm).

Należy zlikwidować wszystkie przeszkody zlokalizowane wzdłuż ciągu pieszego: chodnik powinien być płaski i prosty; spadki poprzeczne nie powinny być większe niż 1%, a tam, gdzie jest to niemożliwe – nie większe niż 2%.

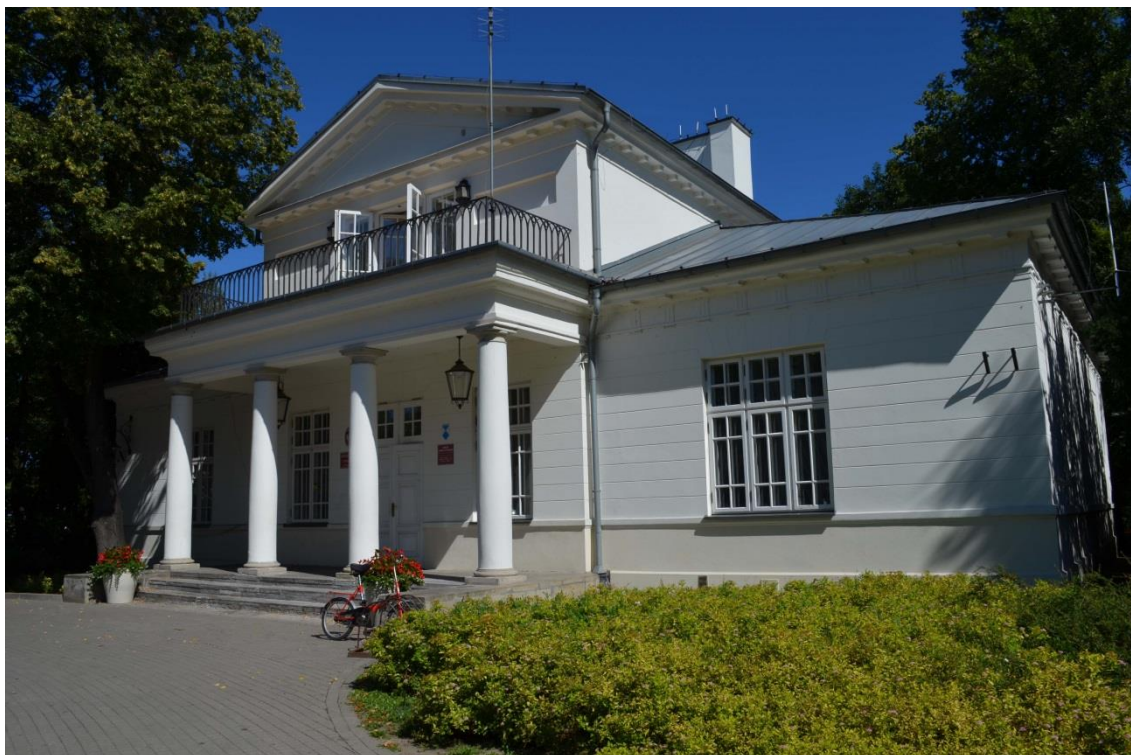
Fot. 75.

40.3. Schody nie posiadają balustrady ani poręczy, co utrudnia ich pokonanie osobom z trudnościami w poruszaniu się (starszym, przewlekle chorym, poruszającym się z laską lub o kulach). Rekomenduje się wyposażenie schodów w przynajmniej dwie balustrady z poręczami; zaleca się, aby przed początkiem i za końcem poręcze zostały przedłużone o 30 cm i zakończone w sposób zapewniający ich bezpieczne użytkowanie – konieczne jest wywiniecie ich końców w dół i oznaczenie kolorem kontrastującym. Zaleca się także, aby balustrady były pełne, lub o prześwitach nie przekraczających 20 cm (por. rys. 07.).

Zaleca się, aby krawędzie stopni zostały oznakowane pasami w jednolitym, skontrastowanym z tłem kolorze, znajdującymi się na powierzchni pionowej i poziomej stopnia.

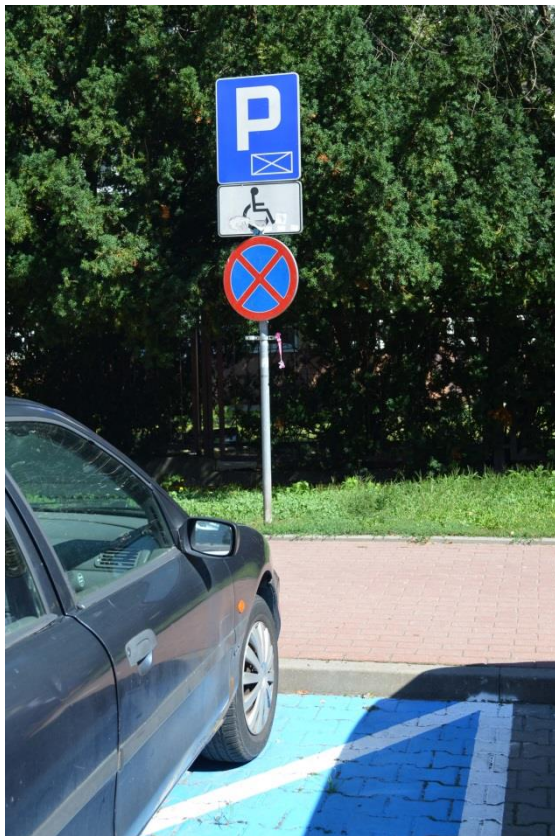
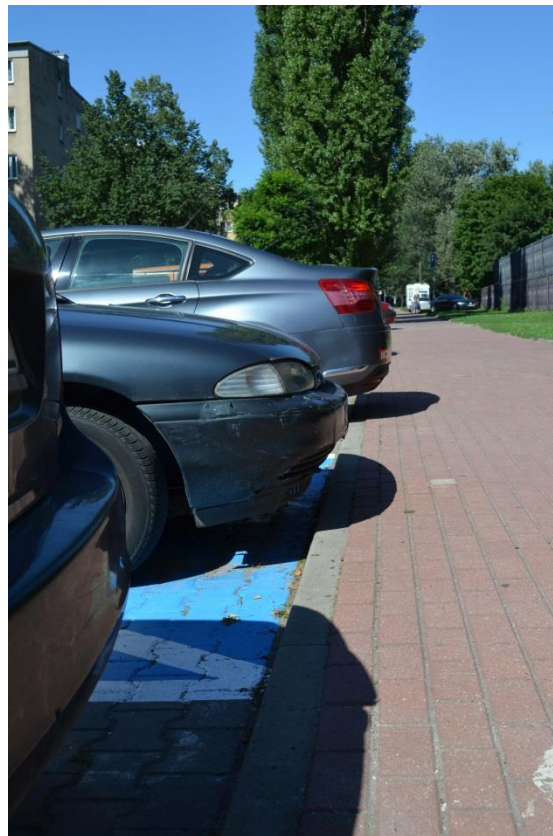
- 41.1. Miejsce postojowe zlokalizowane przy Gimnazjum nr 4 (Fot. 76., 77.) ma prawidłowe wymiary i zostało prawidłowo oznaczone, nie posiada jednak wygodnego zejścia / zjazdu z poziomu chodnika na poziom miejsca postojowego. Krawężnik znacznie przekracza dopuszczalne 2 cm.  
Konieczne jest wykonanie w sąsiedztwie dostępnego miejsca postojowego rampy krawężnikowej (zgodnej z wytycznymi rys. 05).

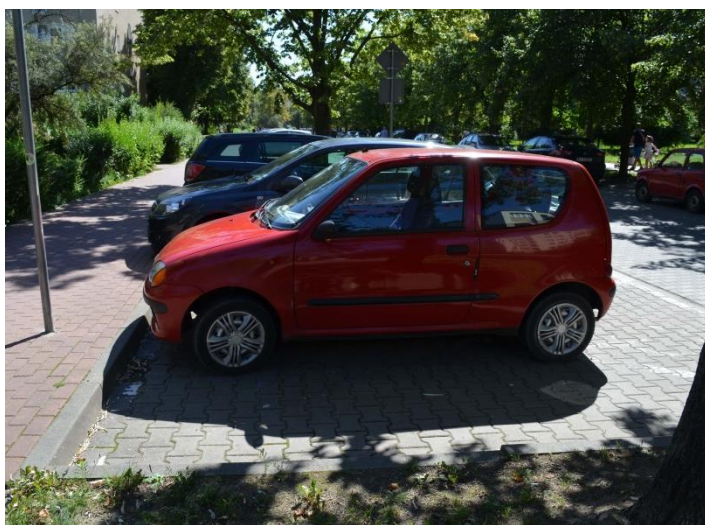
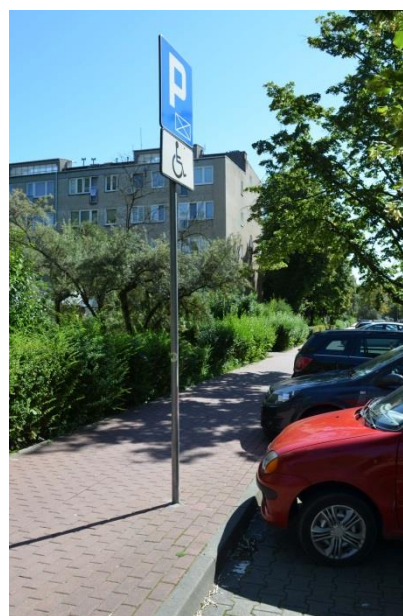
- 41.2. Miejsce postojowe zlokalizowane przy budynku mieszkalnym (ul. Kopernika 7 – Fot. 78., 79.) nie zostało prawidłowo oznaczone. Poza znakiem pionowym (D-18 „parking”) wraz z tabliczką T-29, wymaga się, aby cały obszar miejsca postojowego był oznaczony kolorem niebieskim<sup>29</sup>.  
Miejsce postojowe nie posiada również wygodnego zejścia / zjazdu z poziomu chodnika na poziom miejsca postojowego. Krawężnik znacznie przekracza dopuszczalne 2 cm. Konieczne jest wykonanie w sąsiedztwie dostępnego miejsca postojowego rampy krawężnikowej (zgodnej z wytycznymi rys. 05).

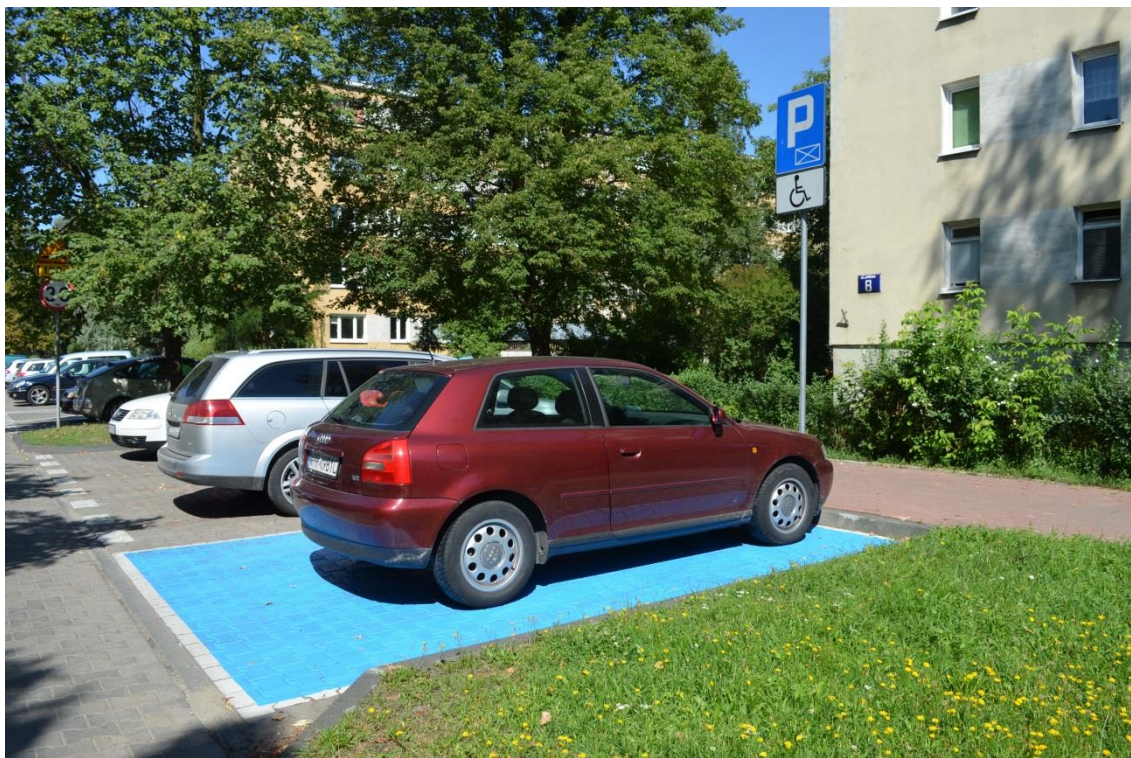
Fot. 81.

- 41.4. Miejsce postojowe przy budynku mieszkalnym (Fot. 81.) , nie posiada jednak wygodnego zejścia / zjazdu z poziomu chodnika na poziom miejsca postojowego. Krawężnik znacznie przekracza dopuszczalne 2 cm.  
Konieczne jest wykonanie w sąsiedztwie dostępnego miejsca postojowego rampy krawężnikowej (godnej z wytycznymi rys. 05).

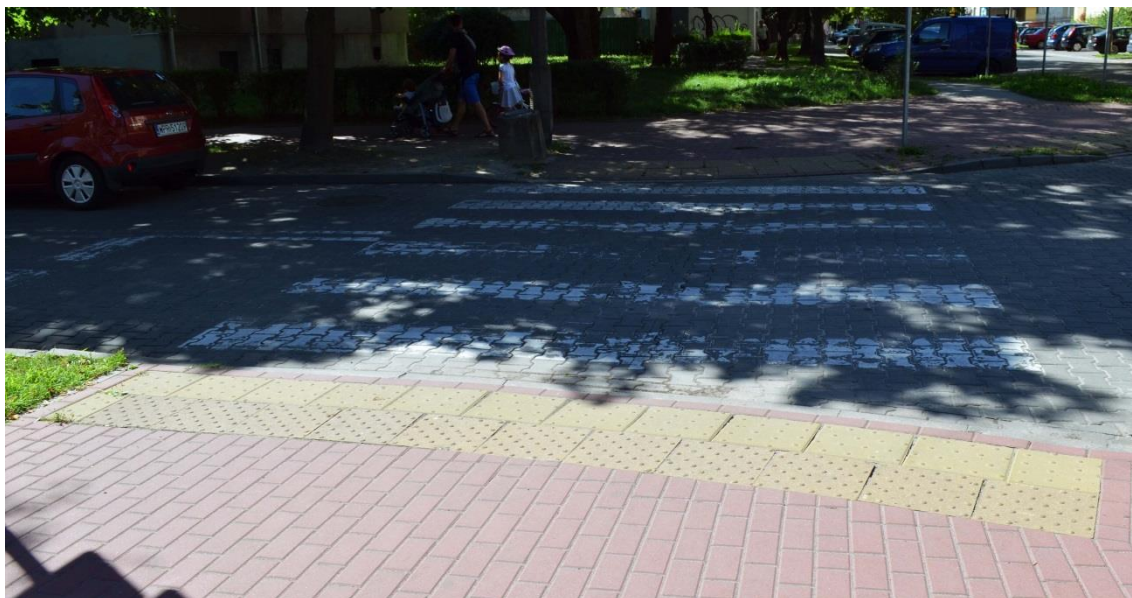
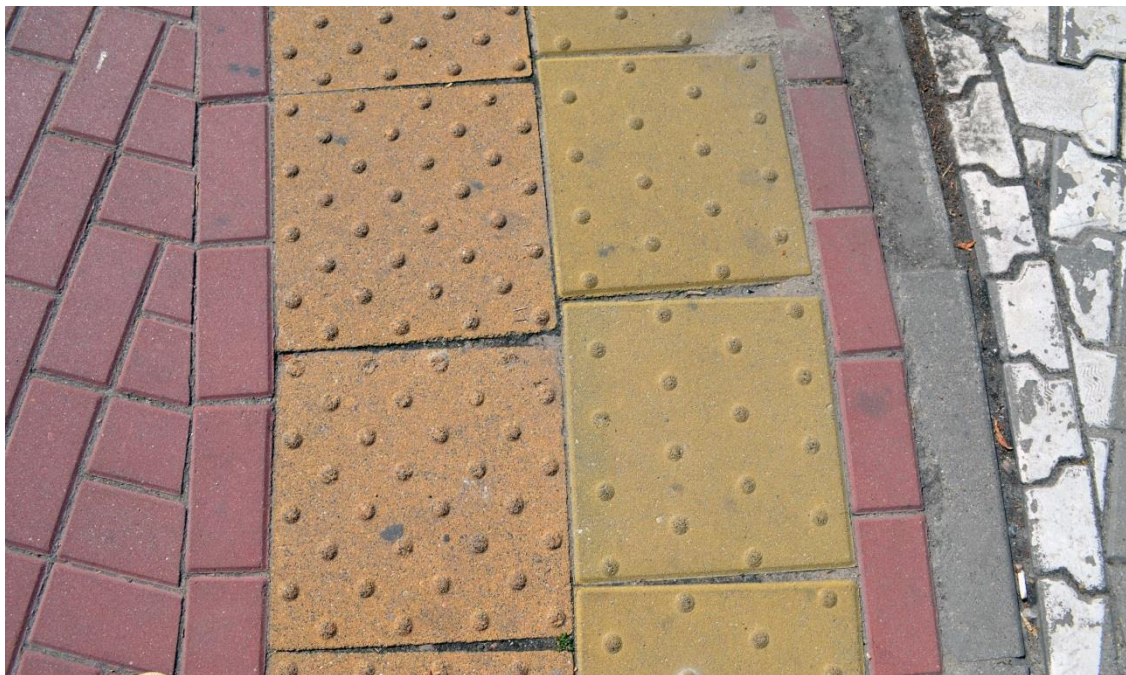
- 44.1. Krawężnik przy przejściu dla pieszych jest zbyt wysoki – zdecydowanie przekracza 2 cm (maksymalna wysokość nie powodująca utrudnień dla osób poruszających się na wózkach i z wózkami dziecięcymi). Zaleca się obniżenie krawężników w rejonie przejść dla pieszych do wysokości maksymalnej 2 cm (rekomendowane – 1 cm).
- 44.2. Przejście dla pieszych nie zostało oznaczone fakturą ostrzegawczą, co jest

istotne dla osób z niepełnosprawnością wzroku. Zaleca się oznaczenie przejścia dla pieszych fakturą ostrzegawczą. Oznaczenia powinny mieć odpowiednią szerokość (pas 50-80 cm) i znajdować się 30 cm przed przeszkodą, o której ostrzegają. Oznaczenia powinny być również skontrastowane kolorystycznie w stosunku do sąsiednich nawierzchni.

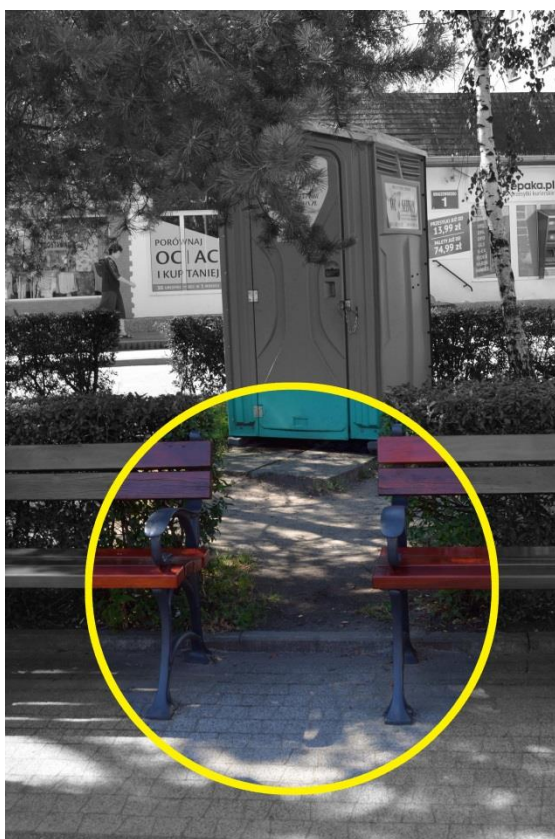
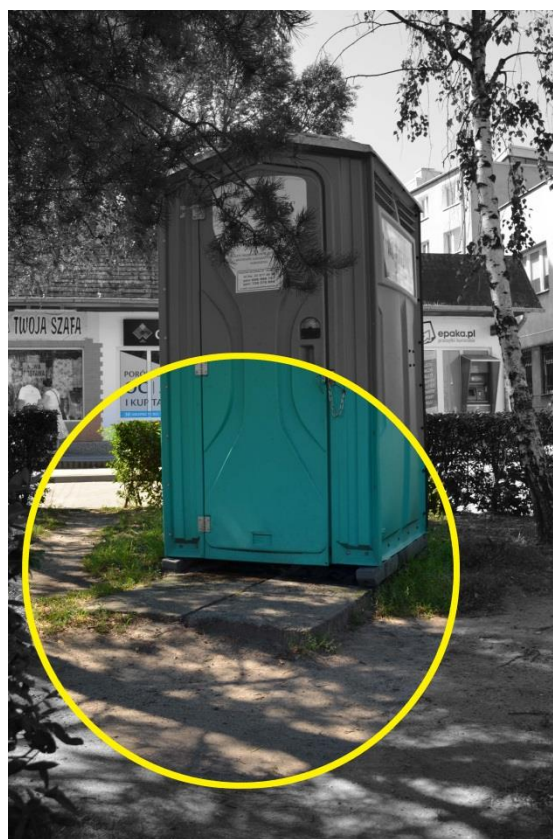
- 49.1. Toaleta znajdująca się przy przystanku / dworcu WKD nie jest dostępna dla wszystkich użytkowników: nie jest przystosowana do korzystania z niej przez osoby z niepełnosprawnością poruszające się na wózku.
- 49.2. Toaleta zlokalizowana jest na trawniku – w dojściu do niej przeszkadzają krawężnik oraz nierówny stopień przed wejściem (bariera dla osób mających problemy z poruszaniem się – chodzących o kulach, z laską, osób starszych, mających problemy z utrzymaniem równowagi) – Fot. 93., 94.
- 49.3. Dojście do toalety zlokalizowane w żywopłocie (Fot. 94.) lub pomiędzy ławkami (Fot. 95.) o szerokości 57 cm. Obydwa rozwiązania nie pozwalają na swobodne, wygodne przejście. Minimalna szerokość skrajni ruchu pieszego

49.4. Zaleca się wymianę toalety na dostępną również dla użytkowników wózków oraz zmianę lokalizacji toalety: w dojściu do niej nie powinny przeszkadzać stopnie, krawężniki, zmiany poziomu itp.; dojście / dojazd powinny być utwardzone i wykorzystane z materiałów antypoślizgowych. Również szerokość przejścia / przejazdu powinna być wystarczająca dla użytkownika wózka / osób z wózkiem / osób z psem asystującym / osób otyłych itp. – min.

110 cm a przed wejściem do toalety rekomenduje się pozostawienie utwardzonej przestrzeni manewrowej o wymiarach 150x150 cm.

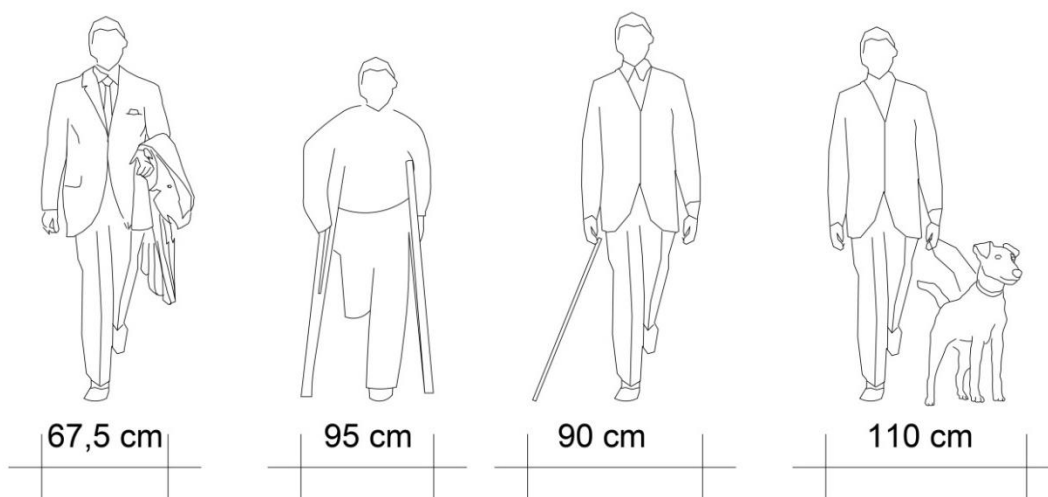
Rys. 08.

wynosi 67,5 cm (por. rys. 08.)

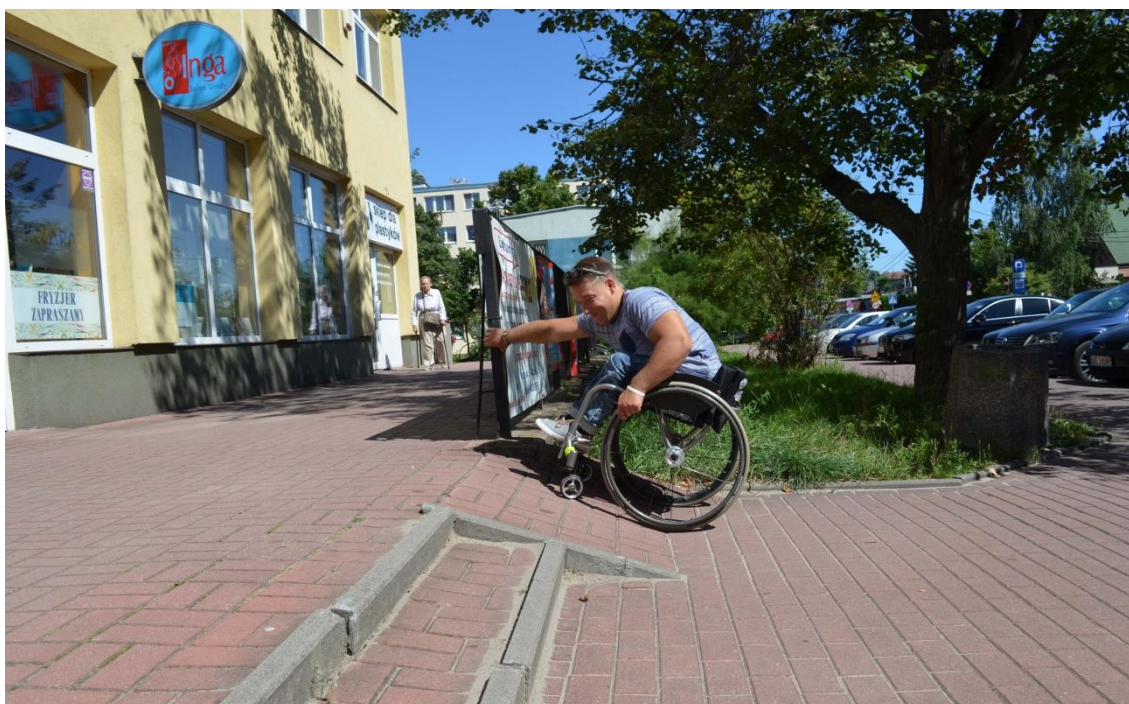
Fot. 108.

- 56.3. Pochylnia (Fot. 108.) wykonana na schodach nie zapewnia dostępności dla osób poruszających się na wózkach oraz osób z wózkami dziecięcymi: nachylenie jest zdecydowanie zbyt strome, pochylnia nie posiada również poręczy. Konieczna jest likwidacja istniejącej i wykonanie nowej pochylni, o spadku zgodnym z wytycznymi prawa budowlanego, wyposażonej w obustronne poręcze.

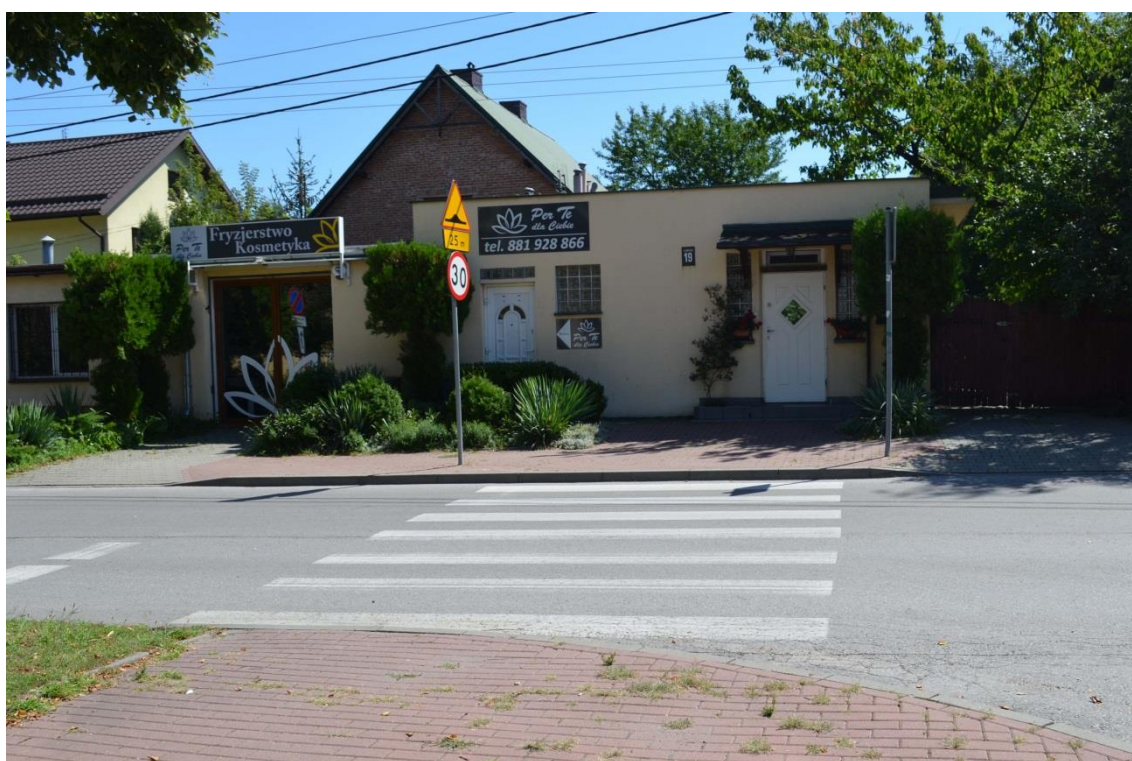
Fot. 115.

- 58.1. Przed przejściem dla pieszych nie zastosowano oznaczeń dotykowych (pasa ostrzegawczego), które są szczególnie istotne dla osób z niepełnosprawnością wzroku. Rekomenduje się umieszczenie oznaczeń dotykowych po obydwu stronach przejścia dla pieszych: pas o szerokości 50-80 cm, w odległości 30 cm od przeszkody (krawędzi jezdni).
