**Analiza barier architektoniczno-infrastrukturalnych  
dla osób z niepełnosprawnością  
na terenie Powiatu Pruszkowskiego**

Autorzy opracowania:

Paulina Tota – Fundacja Polska Bez Barrier, Wydział Architektury Politechniki  
Krakowskiej, [paulina@polskabezbarier.org](mailto:paulina@polskabezbarier.org)

Maciej Augustyniak – Fundacja Polska Bez Barrier, [maciek@polskabezbarier.org](mailto:maciek@polskabezbarier.org)

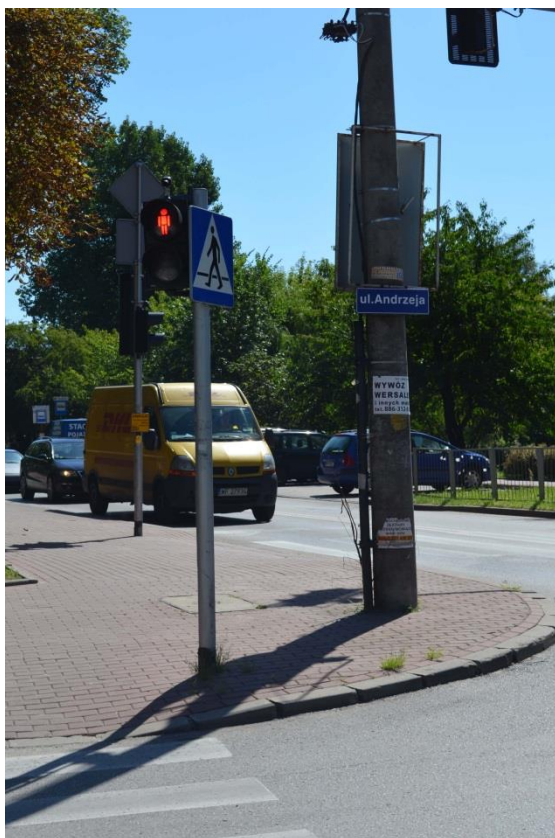
**Fot. 117.**

- 59.2. Sygnalizacja świetlna ustawiona w jednym kierunku posiada system włączania przez użytkownika, ustawiona w drugim już nie (Fot. 117.). Nie jest to rozwiązanie konsekwentne. Ponadto, przycisk uruchamiający sygnalizację znajduje się na wysokości niewygodnej dla osób poruszających się na wózkach, niskiego wzrostu i dzieci (Fot. 118.). Wg przepisów prawa przyciski powinny być montowane na wysokości 120-135 cm nad poziomem terenu<sup>35</sup>, przy czym zalecane jest stosowanie najniższych dolnych granic ze względu na komfort osób na wózkach i niskiego wzrostu.

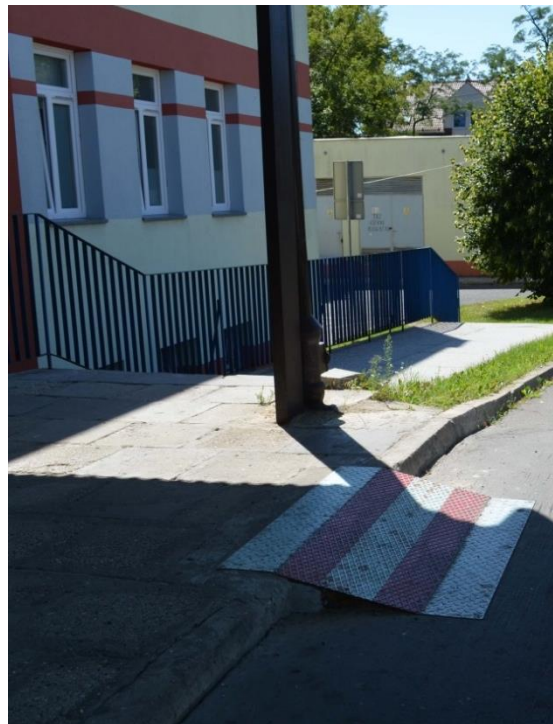
Fot. 124.

61.2. Główne wejście do budynku dostępne jest za pomocą schodów zewnętrznych (Fot. 125.) lub metalowego podjazdu / rampy na krawężniku (Fot. 124.). Rampa stanowi rozwiązanie tymczasowe, schody natomiast są w złym stanie technicznym: ubytki stopni, brak oznaczeń kontrastowych, balustrada tylko po jednej stronie, bez ergonomicznej (dostosowanej do kształtu dłoni) poręczy.

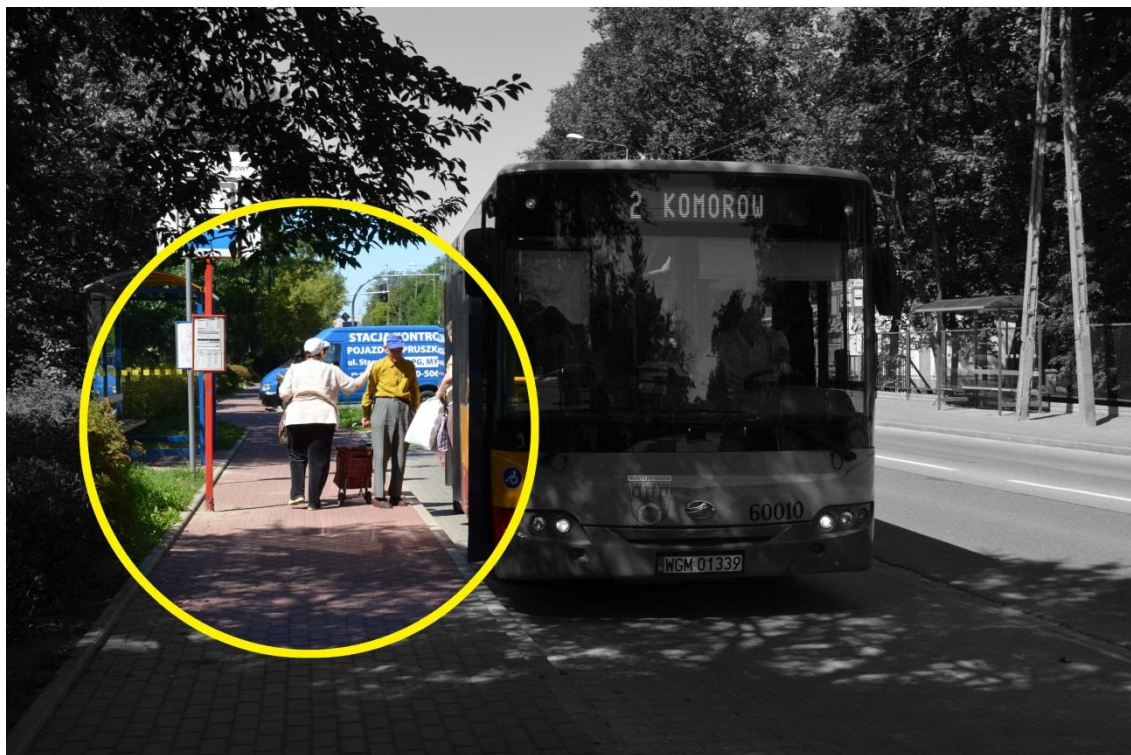
Fot. 130.

- 62.2. Tabliczka z rozkładem jazdy znajduje się na wysokości, która nie jest dostępna i wygodna dla osób niskiego wzrostu, poruszających się na wózkach i dzieci (Fot. 130.). Zaleca się umieszczenie tabliczki z rozkładem jazdy w taki sposób, by była ona dostępna dla osób stojących i siedzących, z możliwością podjechania do niej wózkiem. W tym celu należy obniżyć tabliczkę z rozkładem jazdy.

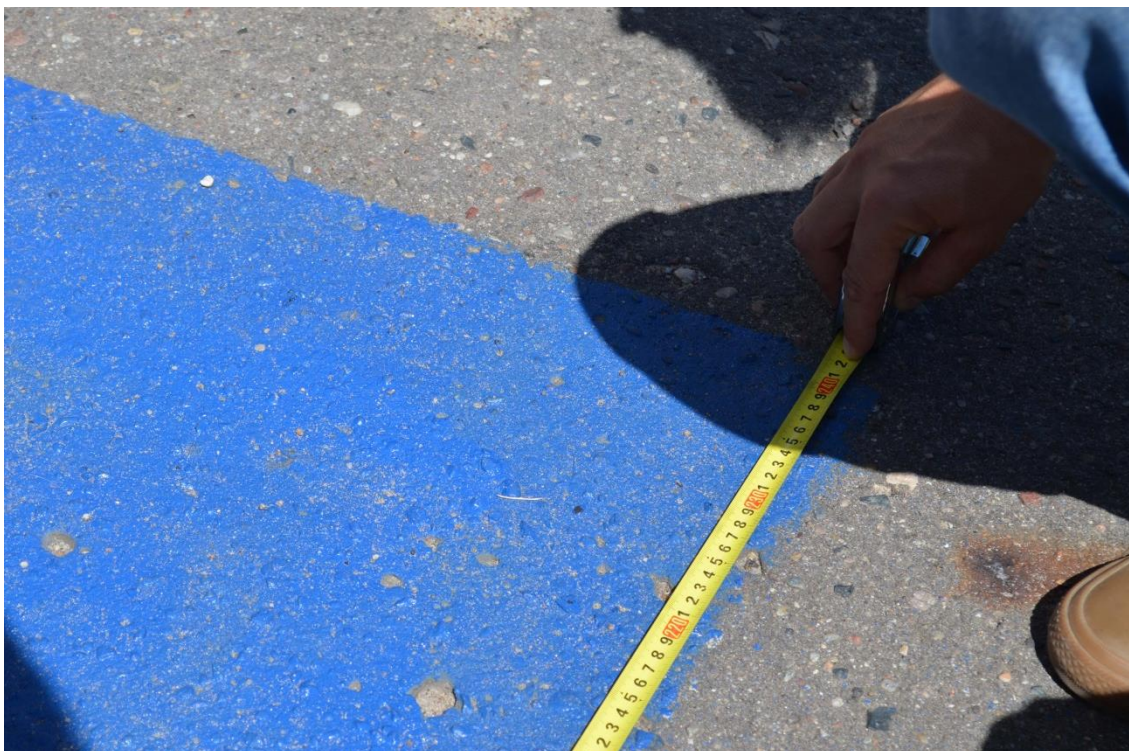
Fot. 136.

63.3. Miejsce postojowe (Fot. 135., 136.) oznaczone znakiem pionowym (D-18 „parking”) wraz z tabliczką T-29, informującą o miejscu przeznaczonym dla pojazdu samochodowego uprawnionej osoby z niepełnosprawnością o obniżonej sprawności ruchowej oraz dla kierującego pojazdem przewożącym taką osobę) ma określone w prawie polskim wymiary. W przypadku stanowiska postojowego zlokalizowanego przy budynku użyteczności publicznej, usytuowanego prostopadle, wymiary te wynoszą 3,60 m szerokości i 5,00 m długości<sup>38</sup>. Istniejące miejsce postojowe jest zdecydowanie zbyt wąskie (Fot. 135., 136.) – ma szerokość 2,40 m zamiast

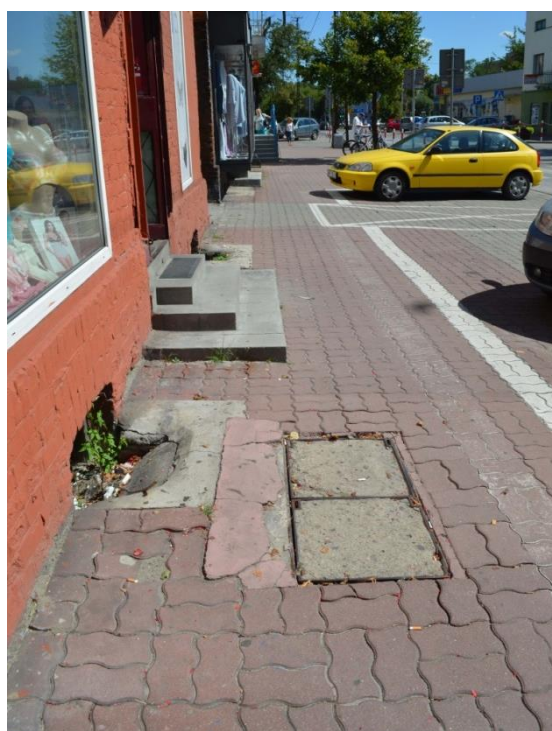
Fot. 139.

64.2. Elementy wystające – np. schody do budynków, zlokalizowane w szerokości ciągu pieszego (Fot. 139.) – mogą stanowić barierę dla osób poruszających się na wózkach lub o kulach oraz osób z wózkami dziecięcymi a także – wszystkich tych użytkowników przestrzeni, którzy mają problemy w poruszaniu się (w tym osób starszych czy osób z niepełnosprawnością wzroku). Pokrywy studzienek (Fot. 139.), które nie są zlicowane z poziomem chodnika, oraz towarzyszące im ubytki w nawierzchni, mogą stanowić barierę dla osób poruszających się na wózkach lub o kulach oraz osób z wózkami dziecięcymi a także – wszystkich tych użytkowników przestrzeni, którzy mają problemy w poruszaniu się (w tym osób starszych czy osób z niepełnosprawnością wzroku).

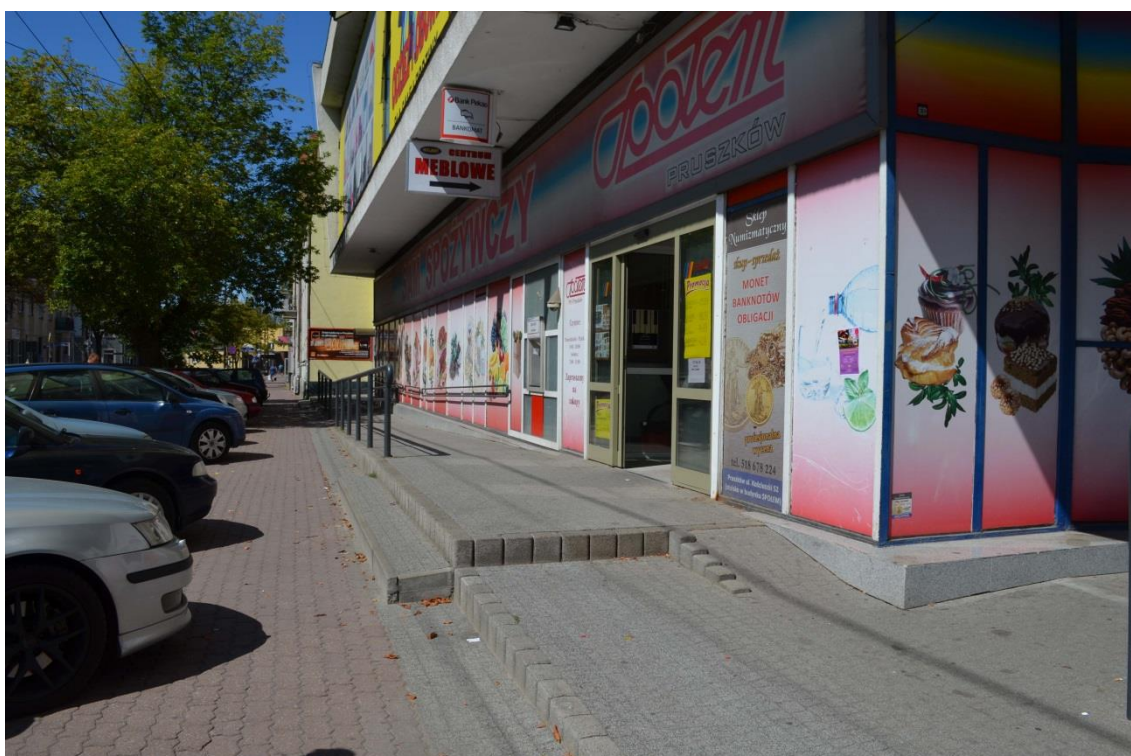
Fot. 141.

- 64.6. Towarzysząca schodom mini-rampa / najazd (Fot. 141.) wydaje się bezcelowa a przy tym – może stanowić niebezpieczeństwo. Jej szerokość, długość i kąt nachylenia sprawiają, że nie jest przydatna dla użytkowników wózków, osób z wózkami dziecięcymi ani, prawdopodobnie, rowerzystów. Natomiast jej kolorystyka (brak kontrastu) oraz wymiary mogą stanowić zagrożenie (ryzyko potknięcia, upadku), szczególnie dla osób z niepełnosprawnością wzroku, mających problemy z koncentracją i w poruszaniu się. Rekomenduje się usunięcie tego elementu.

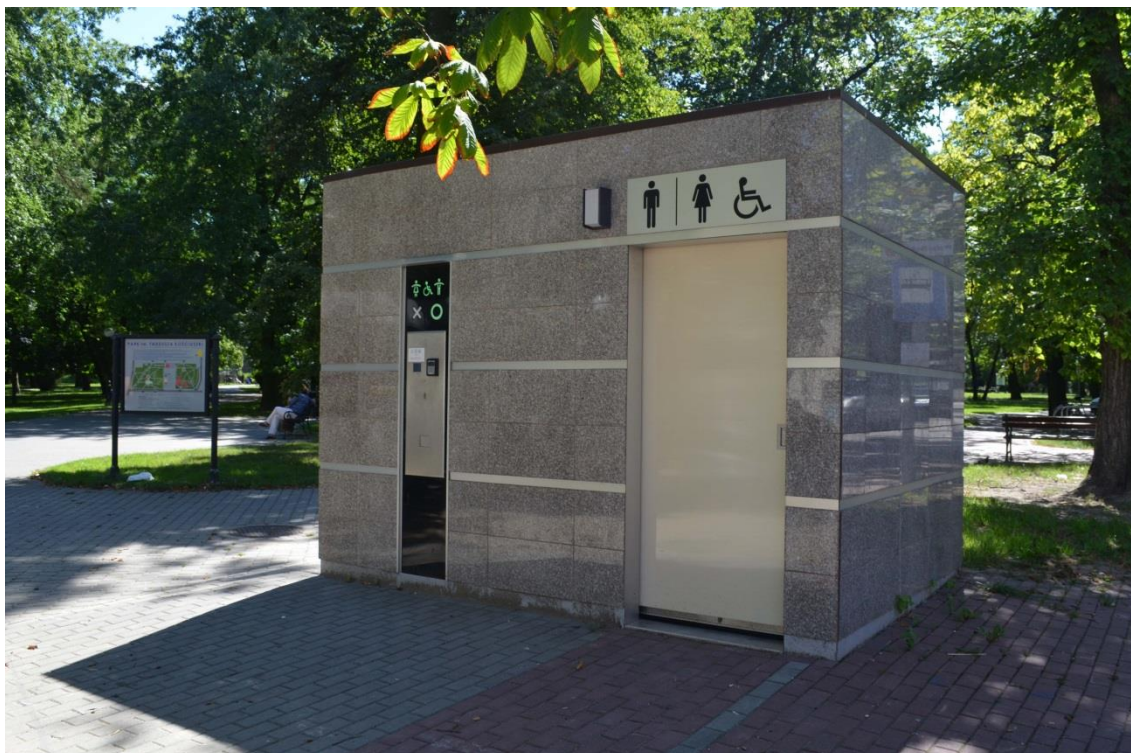
Fot. 146.

66.4. Toaleta publiczna (Fot. 146.) zlokalizowana w bezpośrednim sąsiedztwie skrzyżowania (przy parku im. T. Kościuszki) została pomyślana jako w pełni dostępna dla wszystkich użytkowników. Pomimo zastosowania nowoczesnych rozwiązań, panel obsługi (Fot. 147.) nie jest dostępny dla osób poruszających się na wózku, niskiego wzrostu i dzieci – został on umieszczony na wysokości 140 cm.

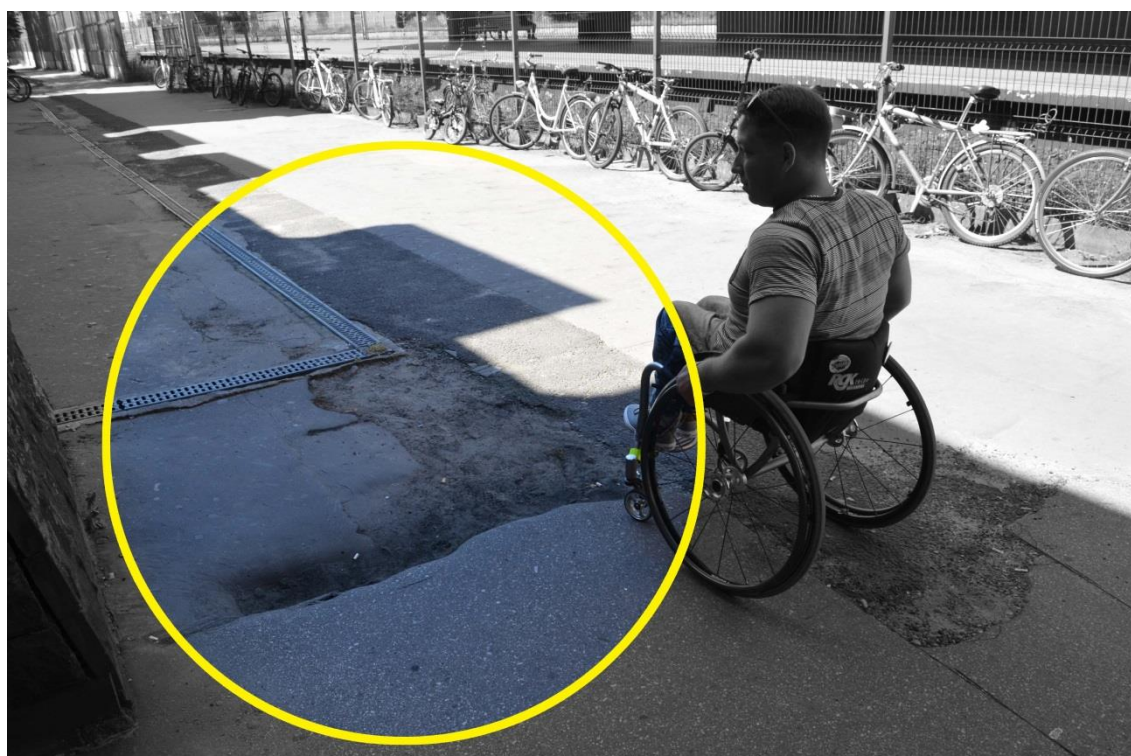
Fot. 150.

- 68.2. Zły stan nawierzchni dziedzińca (Fot. 150.), utrudnia, a nawet uniemożliwia bezpieczne poruszanie się po nim osobom z problemami w chodzeniu, poruszającym się o kulach, użytkownikom wózków i osobom z wózkami dziecięcymi. Również układ ażurowych przekryć odwodnienia może stanowić barierę dla użytkowników wózków (możliwość wpadnięcia / zaklinowania się koła). Zaleca się wymianę nawierzchni dziedzińca na nową – bez ubytków i różnic poziomów oraz bez ażurowych przekryć w przebiegu ciągu pieszego, wykonaną z materiałów antypoślizgowych (również w warunkach zawilgocenia / zamoczenia).

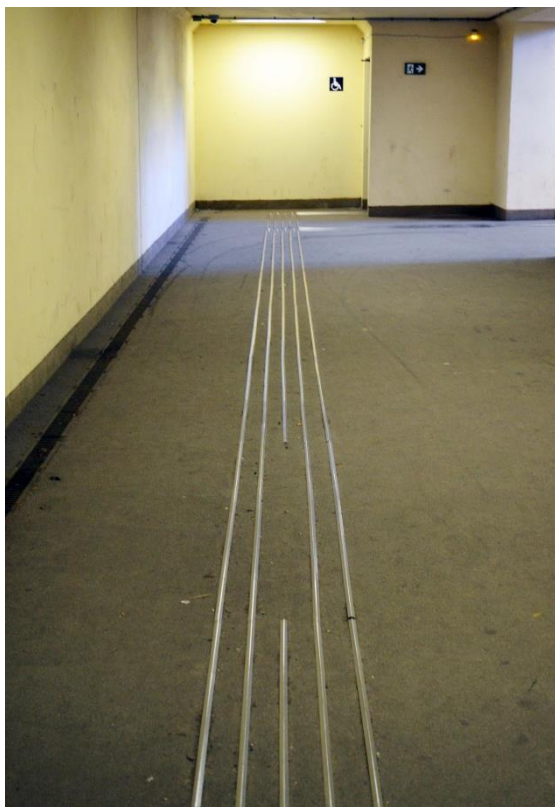
Fot. 151.

- 68.3. Oznaczenia dotykowe w przejściu podziemnym nie zostały wykonane w sposób prawidłowy: pasy prowadzące nie mogą krzyżować się z oznaczeniami ostrzegawczymi (Fot. 152.). Konieczna jest poprawa przebiegu pasa prowadzącego (skrócenie) oraz uzupełnienie ubytków w oznaczeniach fakturowych (Fot. 151.).

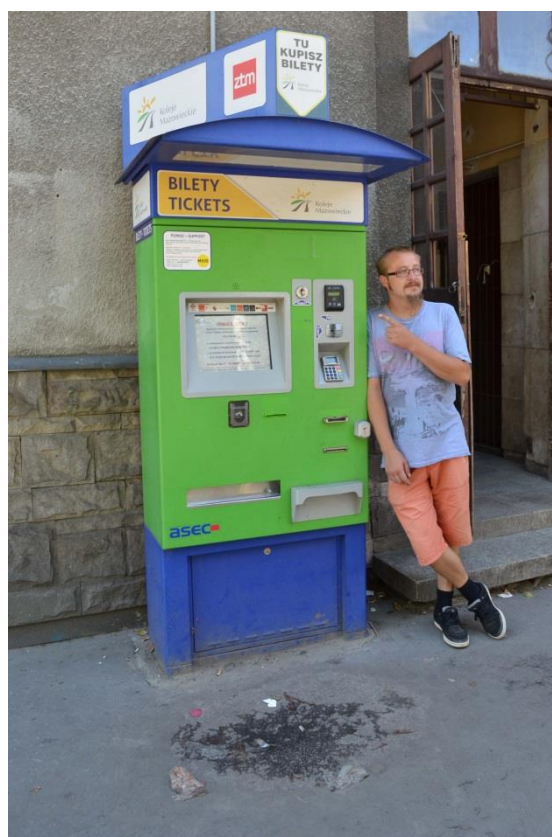
Fot. 154.

- 68.5. Panel obsługi automatu biletowego (Fot. 154.) nie jest dostępny dla osób poruszających się na wózku, niskiego wzrostu i dzieci – został on umieszczony zbyt wysoko. Rekomenduje się wymianę automatu: wszystkie elementy służące do obsługi urządzenia muszą bowiem znajdować się na wysokości 80-110 cm.

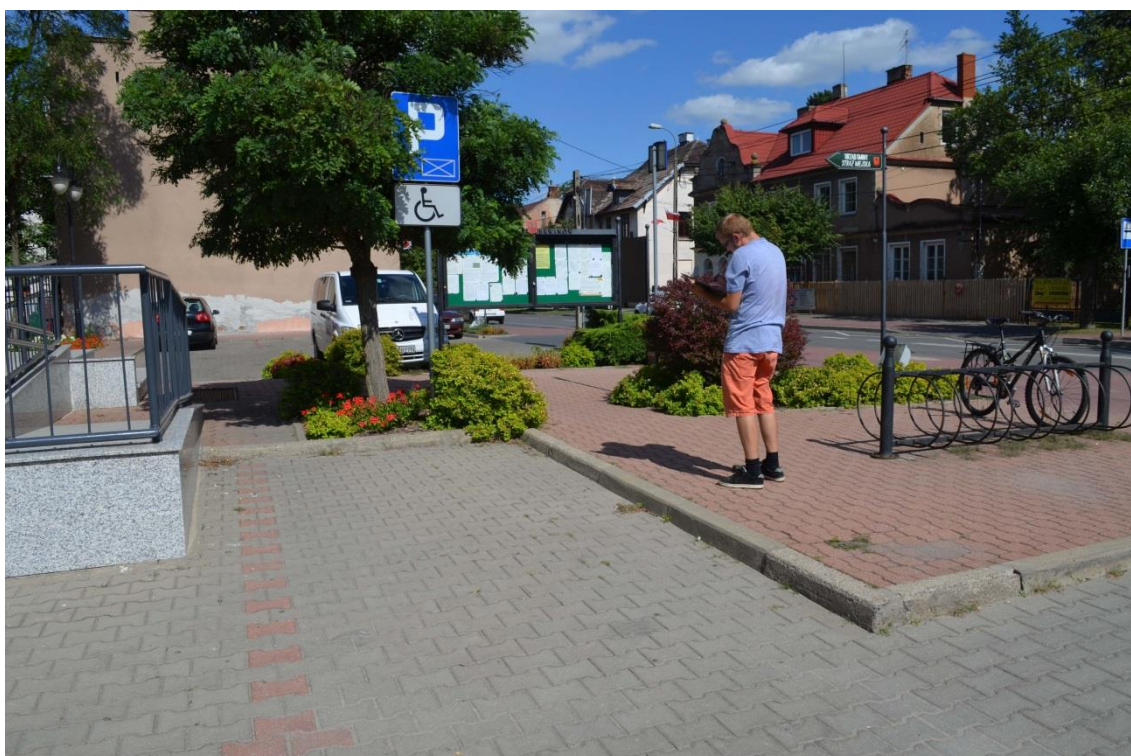
Fot. 159.

- 1.4. W przypadku stanowiska postojowego zlokalizowanego przy budynku użyteczności publicznej, usytuowanego prostopadle, minimalne wymiary wynoszą 3,60 m szerokości i 5,00 m długości<sup>42</sup>. Istniejące miejsce postojowe jest zdecydowanie zbyt wąskie (Fot. 159.)

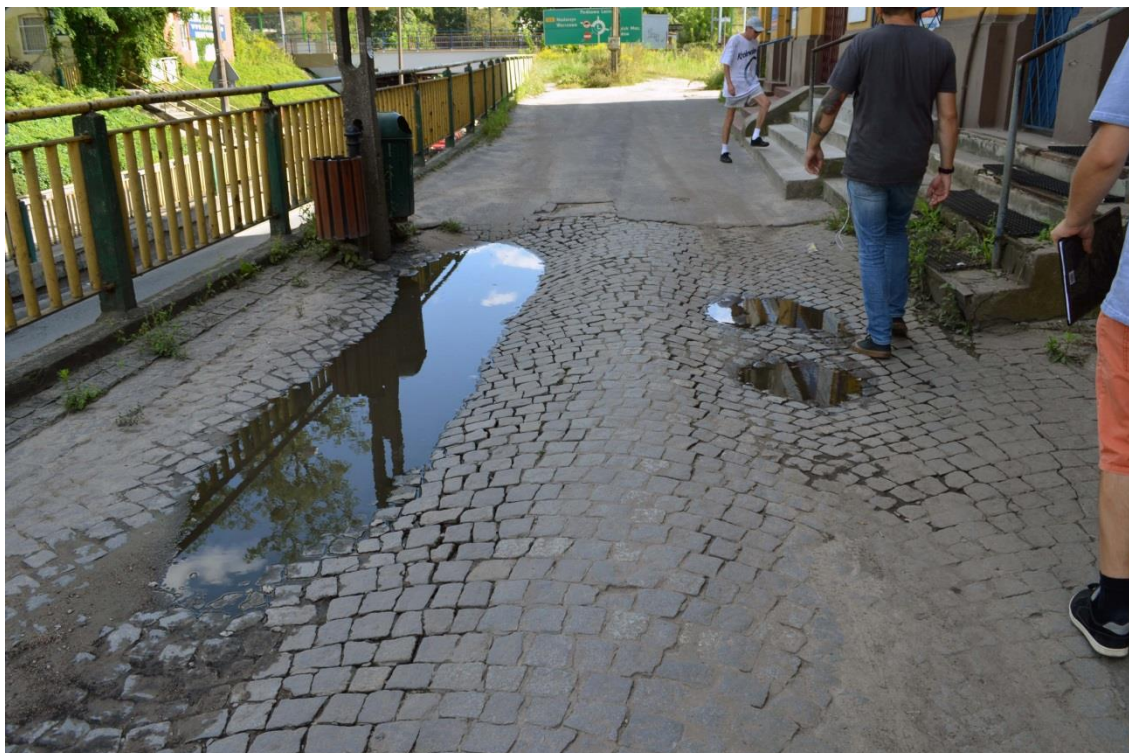
Fot. 172.

- 7.4. Zły stan nawierzchni chodnika (Fot. 172.), utrudniający, a w skrajnych przypadkach – uniemożliwiający bezpieczne poruszanie się po nim osobom z problemami w chodzeniu, poruszającym się o kulach, użytkownikom wózków i osobom z wózkami dziecięcymi. Zaleca się naprawę chodnika lub wymianę jego nawierzchni na nową – bez ubytków i różnic poziomów.

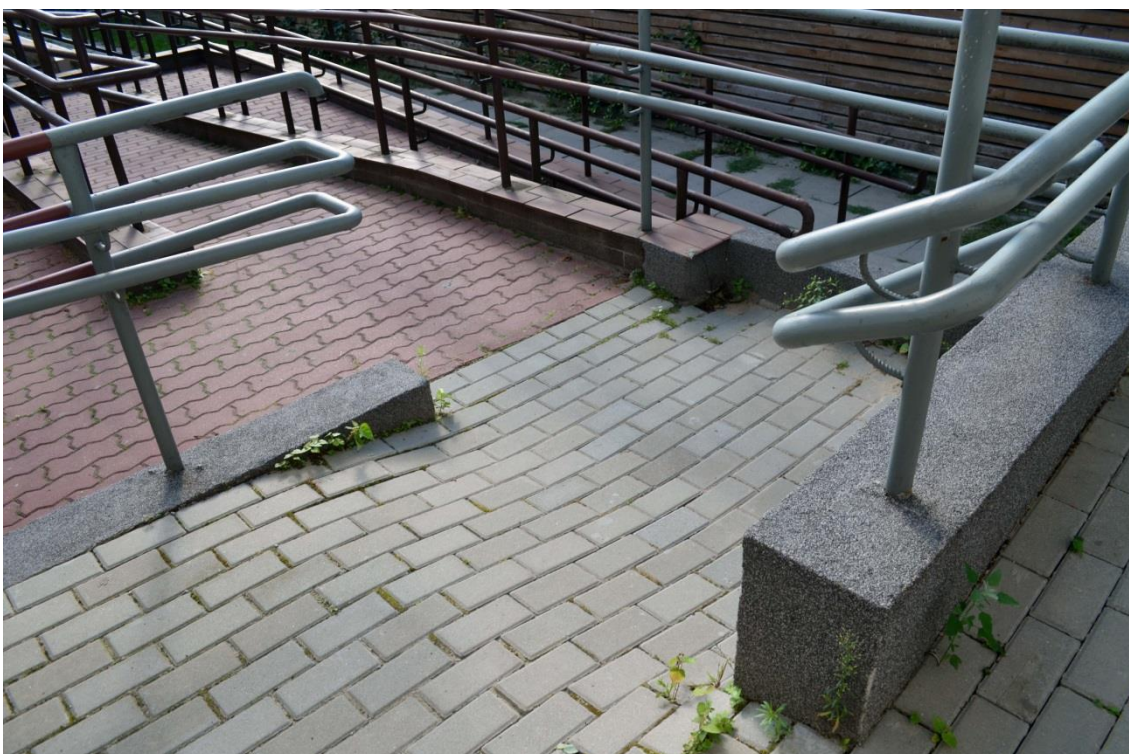
Fot. 178.

- 6.1. Pochylnia wykonana na schodach, złożona z dwóch pasów przedzielonych stopniami, szczególnie o zmiennej szerokości (Fot. 178.), nie zapewnia dostępności wyższego poziomu dla osób poruszających się na wózkach oraz osób z wózkami dziecięcymi. Rozstaw dwóch osobnych biegów pochylni nie odpowiada rozstawowi kół wózków (wózków różnego typu) a nachylenie jest zdecydowanie zbyt strome, pochylnia nie posiada również poręczy.
- 6.2. Konieczna jest likwidacja istniejącej i wykonanie nowej pochylni, o spadku zgodnym z wytycznymi prawa budowlanego, wyposażonej w obustronne poręcze, a jeśli nie jest to możliwe, zaleca się budowę dźwigu osobowego.

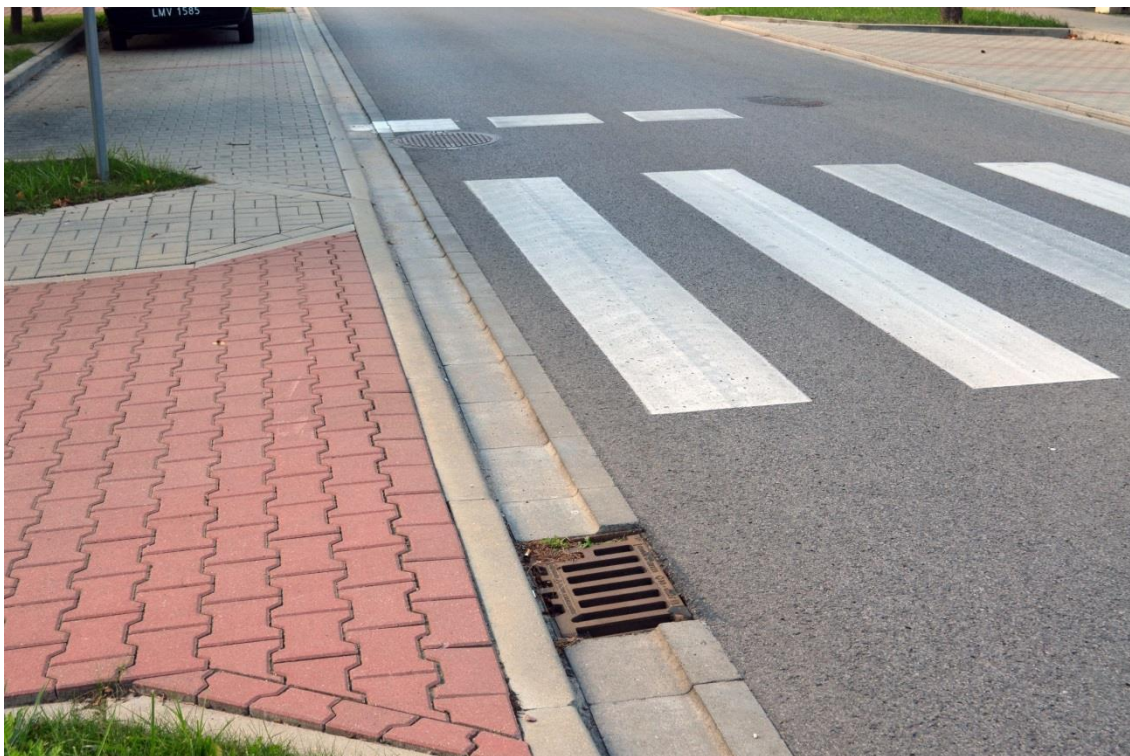
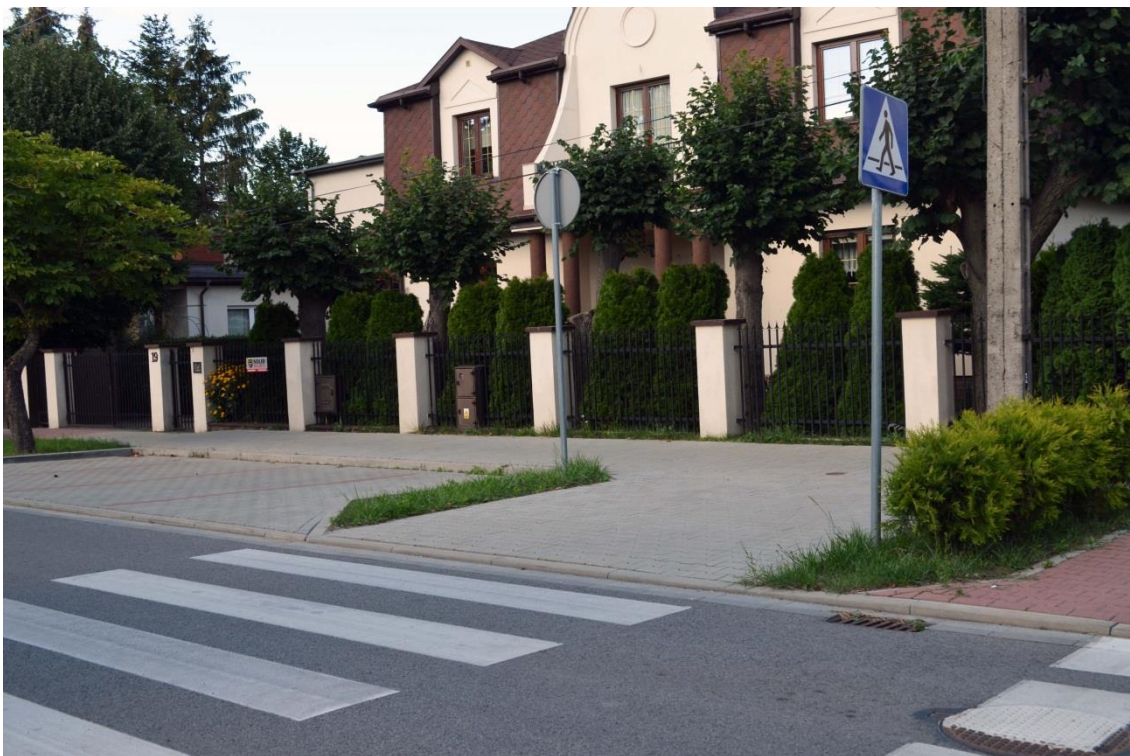
- 3.3. Przed początkiem i za końcem przejścia dla pieszych (pomimo wykonania go, prawdopodobnie, stosunkowo niedawno) nie zastosowano oznaczeń dotykowych (pasa ostrzegawczego). Na przejściach dla pieszych, szczególnie w bezpośrednim sąsiedztwie budynków użyteczności publicznej, rekomenduje się stosowanie oznaczeń dotykowych: pasa o szerokości 50-80 cm, zlokalizowanego w odległości 30 cm od granicy jezdni.

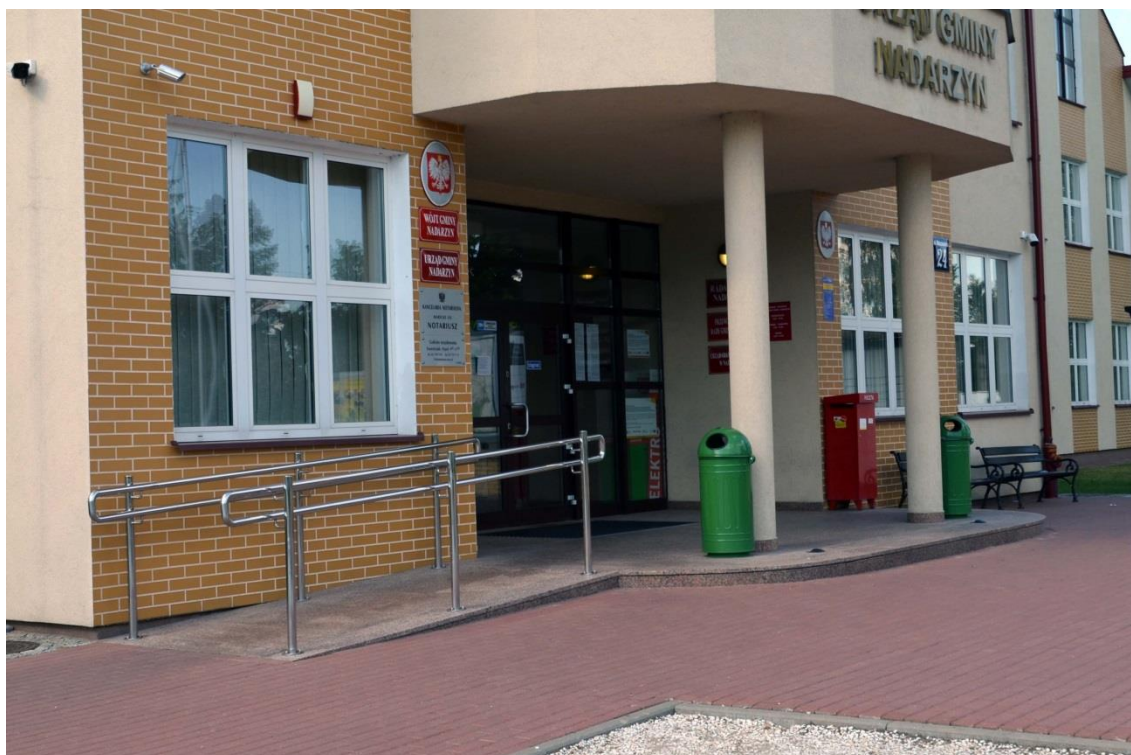
Fot. 187.

- 1.2. Pochylnia (Fot. 187.) wykonana została w sposób prawidłowy, pewne braki wykazuje natomiast stopień prowadzący do budynku: rekomenduje się montaż poręczy przy stopniu, szczególnie istotnych dla osób mających problemy w poruszaniu się (chodzących o kulach, z laską, osób starszych).
- 1.3. Tablice (mapa gminy oraz informacja o szlaku turystyczno-kulturowym) zamontowane zostały zbyt wysoko (Fot. 188.) w związku z czym nie wszystkie informacje są możliwe do odczytania przez osoby siedzące, niskiego wzrostu i dzieci. Rekomenduje się obniżenie obydwu tablic i montaż ich na takiej wysokości, na której spełniony będzie warunek dobrego widzenia zarówno w pozycji siedzącej jak i stojącej.

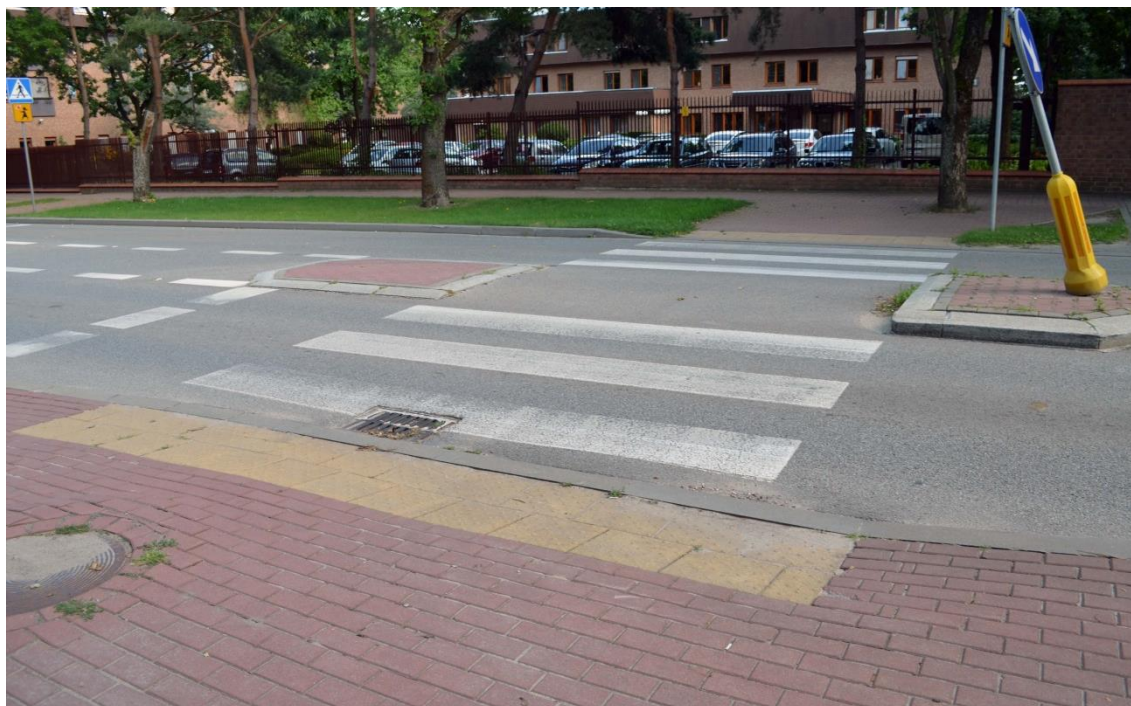
Fot. 192.

- 3.3. Niedopuszczalnym powinno być sytuowanie kratek odwodnieniowych w obrębie przejścia dla pieszych (Fot. 192.) – szczególnie kratek o szczelinach ułożonych równolegle do kierunku ruchu. Umieszczone w ten sposób kratki / przekrycia ażurowe stwarzają niebezpieczeństwo dla użytkowników wózków i osób z wózkami dziecięcymi (ryzyko wpadnięcia / zaklinowania się kół) a także – osób z niepełnosprawnością wzroku (ryzyko potknięcia). Zdecydowanie zaleca się zmianę lokalizacji przekryć odwodnieniowych i umieszczanie ich zawsze poza ciągiem pieszym, szerokością przejścia dla pieszych, ścieżką rowerową itp.

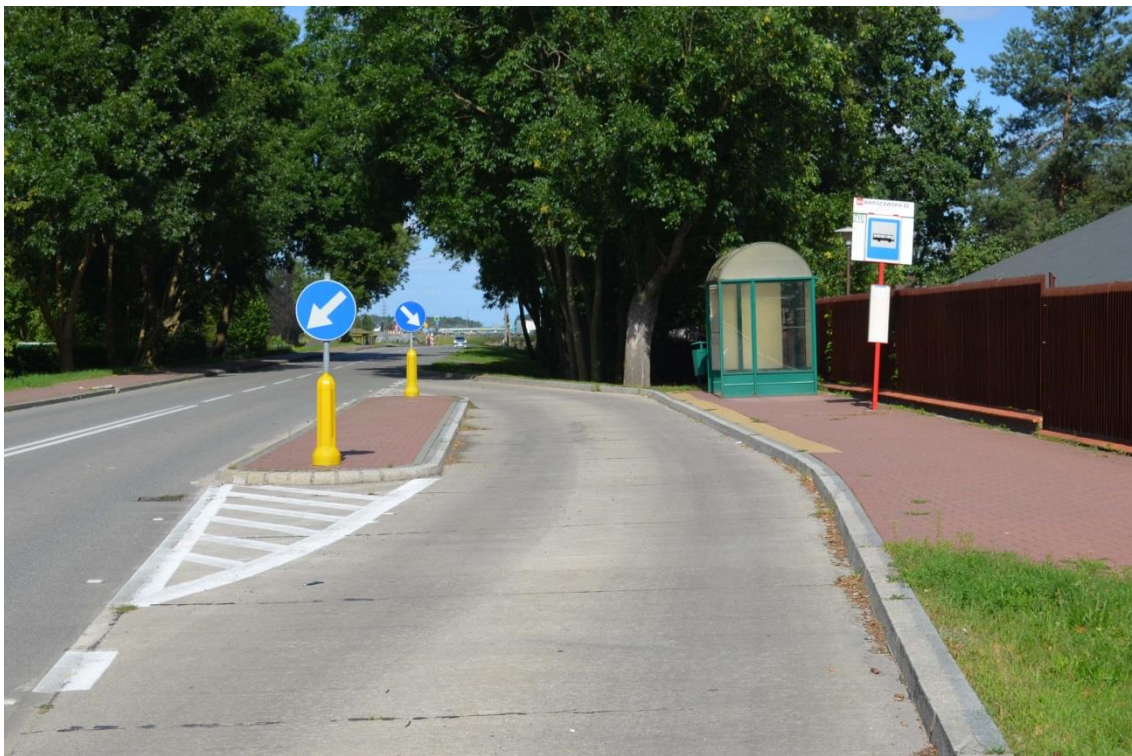
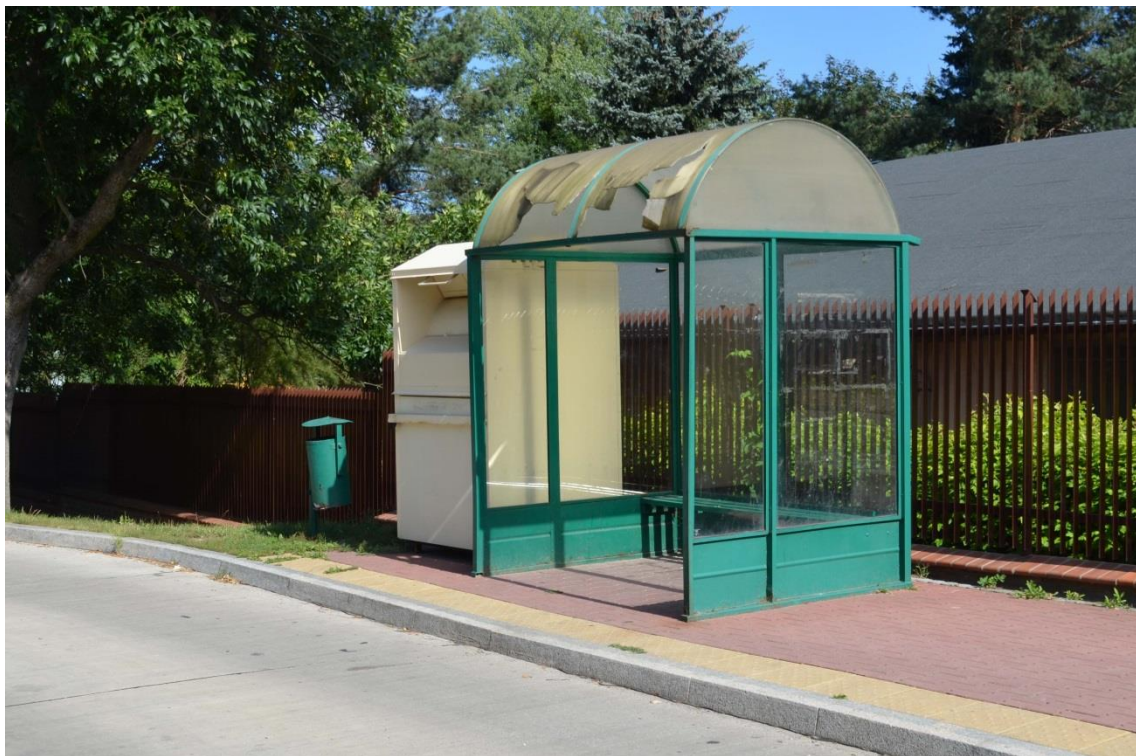
- 4.5. Szklane przegrody przystanku nie są w żaden sposób oznaczone: duże przeszklenia mogą stanowić niebezpieczeństwo dla osób z niepełnosprawnością wzroku (słabowidzących), z zaburzeniami percepcji oraz tych, które po prostu ich nie zauważą. Zaleca się oznaczenie przegród szklanych przynajmniej dwoma pasami kontrastującymi kolorystycznie z tłem, umieszczonymi na wysokości 130–140 cm (pierwszy pas), 90–100 cm (drugi pas); rekomenduje się także umieszczenie trzeciego pasa na wysokości 10–30 cm (przydatnego dla osób patrzących pod nogi)<sup>48</sup>. Minimalna szerokość pasów: 10 cm; w obrębie pasów mogą być umieszczone znaki, symbole lub motywy graficzne / dekoracyjne, pod warunkiem zapewnienia kontrastu na poziomie min. LRV=60 w każdych warunkach oświetleniowych.

- 4.6. Rekomenduje się, aby miejsce odpoczynku (ławka) było wyposażone w podłokietniki (przydatne dla osób z problemami w poruszaniu się, osób starszych i przewlekle chorych). Miejsce odpoczynku powinno spełniać wytyczne określone na rys. 03.

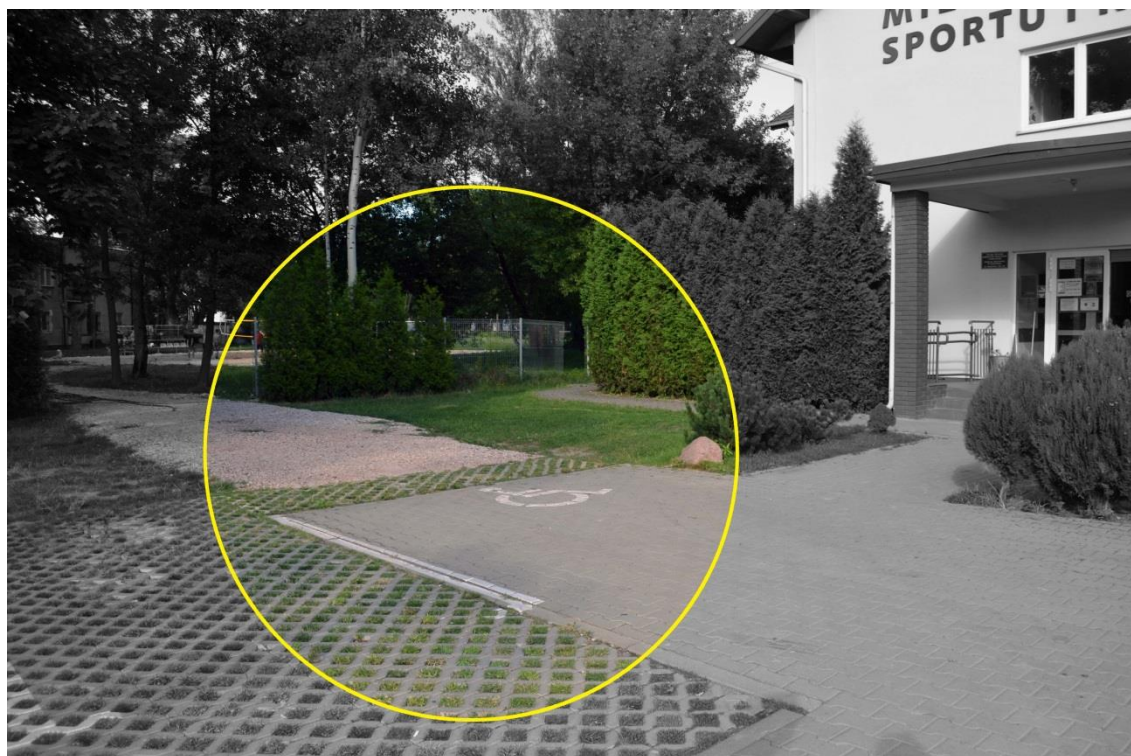
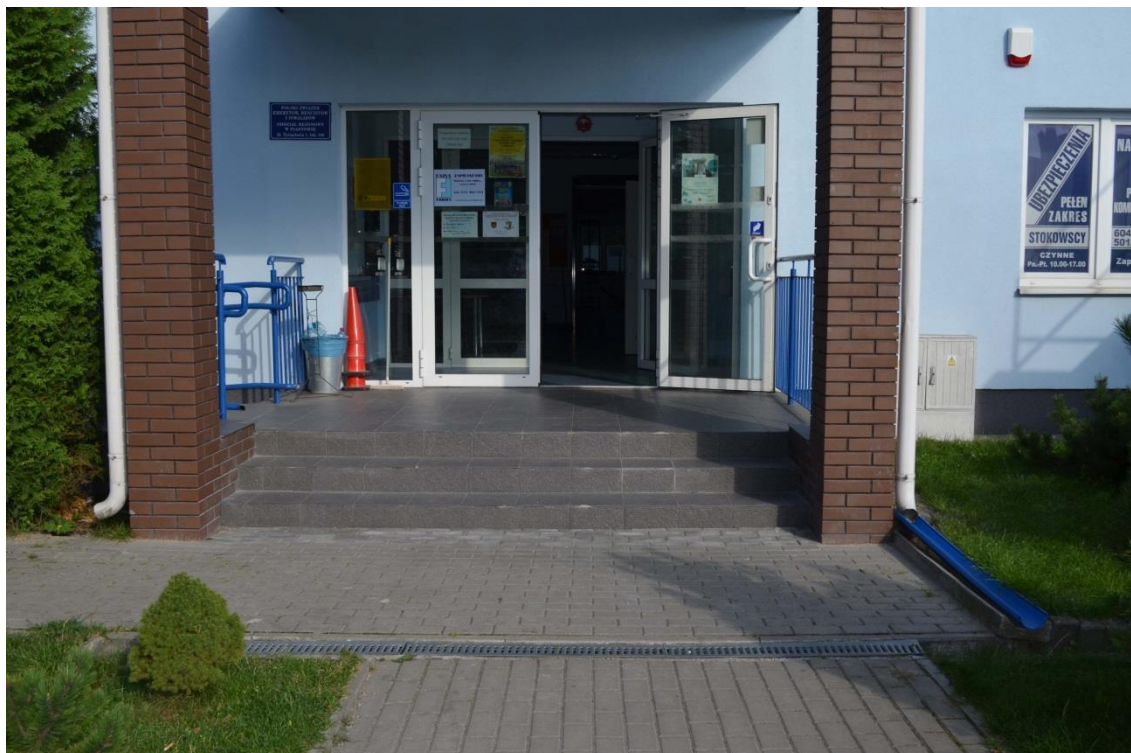
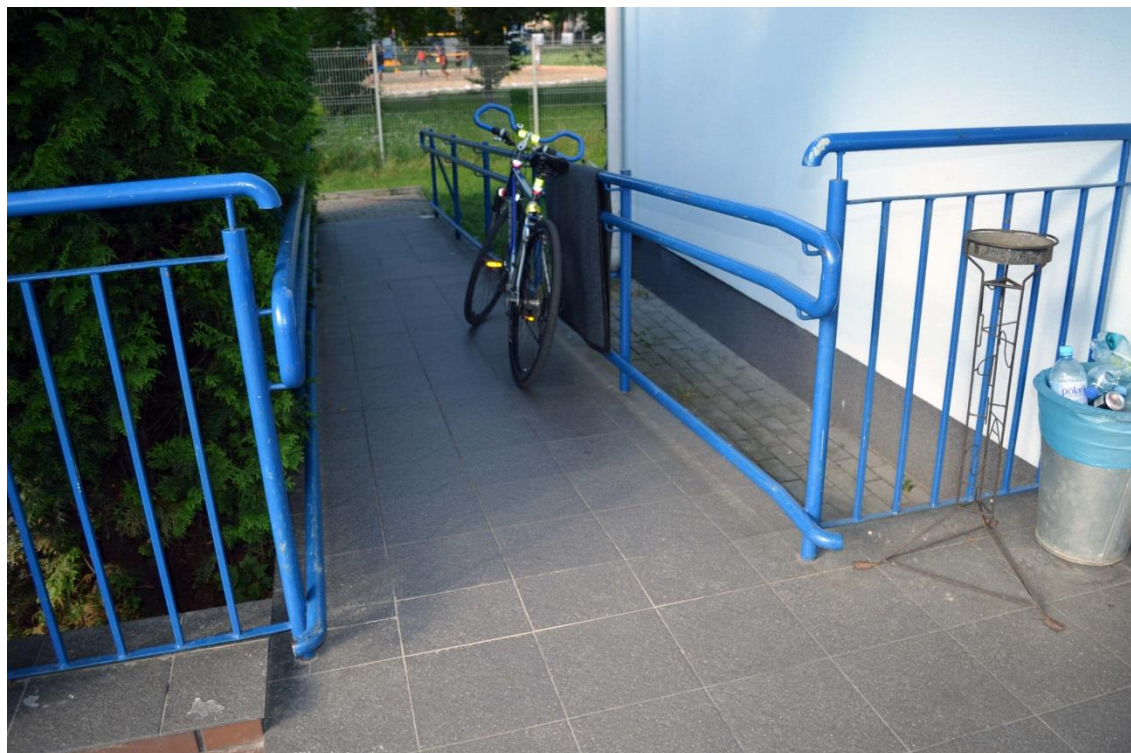
- 2.5. Ciąg pieszy prowadzący do głównego wejścia prowadzi zarówno do schodów, jak i do pochylni. W związku z tym problemem dla użytkowników wózków może być ażurowe przekrycie odwodnienia, w którym szczeliny ułożone są równolegle do kierunku ruchu. Zaleca się zmianę krawężnika w rejonie wjazdu na chodnik na krawężnik ścięty systemowy (o maksymalnie małym kącie nachylenia) oraz zmianę przekrycia odwodnienia na fragmencie bezpośrednio sąsiadującym z dostępnym miejscem postojowym i wjazdem na chodnik. Zaleca się szczeliny prostopadłe do kierunku ruchu, o maksymalnej szerokości 2 cm, przy czym rekomendowane są szczeliny o szerokości do 1 cm.

- 2.7. Znajdująca się w dolnej części pochylni „poręcz” prawdopodobnie ma stanowić element równoważny dla krawężnika. Jednak ponieważ umieszczona została dość wysoko, może nie stanowić wystarczającego ograniczenia dla kół wózka (szczególnie – przednich kół wózka aktywnego), nie zapobiega więc możliwości ich zsunięcia. Zaleca się zastosowanie pełnych krawężników (lub innych elementów) do wysokości 7 cm.
- 2.8. Zaparkowany na pochylni rower oraz wywieszony dywan / wycieraczka znacząco zmniejszają jej dostępność: użytkownik wózka w takiej sytuacji ma utrudniony a nawet – uniemożliwiony dostęp do pochylni, a co za tym idzie – do całego obiektu. W każdych warunkach należy pamiętać o zachowaniu pełnej dostępności – również na etapie użytkowania obiektu.

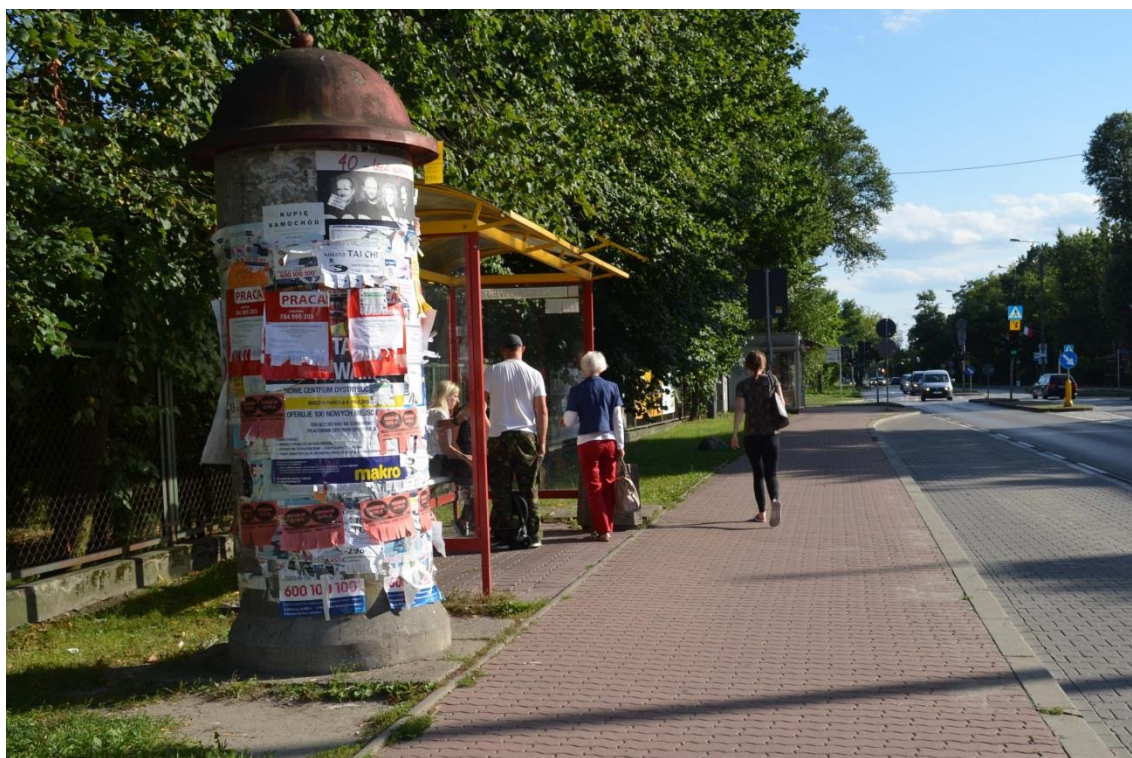
Fot. 205.

- z poziomu posadzki). Minimalne wymiary pola oczekiwania: 90 x 90 cm (najczęściej – 3 x 3 płyty).
- 3.3. Szklane przegrody przystanku nie są w żaden sposób oznaczone: duże przeszklenia mogą stanowić niebezpieczeństwo dla osób z niepełnosprawnością wzroku (słabowidzących), z zaburzeniami percepcji oraz tych, które po prostu ich nie zauważają. Zaleca się oznaczenie przegród szklanych przynajmniej dwoma pasami kontrastującymi kolorystycznie z tłem, umieszczonymi na wysokości 130–140 cm (pierwszy pas), 90–100 cm (drugi pas); rekomenduje się także umieszczenie trzeciego pasa na wysokości 10–30 cm (przydatnego dla osób patrzących pod nogi)<sup>52</sup>. Minimalna szerokość pasów: 10 cm; w obrębie pasów mogą być umieszczone znaki, symbole lub motywy graficzne / dekoracyjne, pod warunkiem zapewnienia kontrastu na poziomie min. LRV=60 w każdych warunkach oświetleniowych.

- wzdłuż krawędzi prostej peronów przystankowych należy wprowadzić krawężnik systemowy peronowy o zaokrąglonej powierzchni bocznej i wysokości 16 cm, z nawierzchnią antypoślizgową;
- krawężnik powinien posiadać zaokrąglenie u podstawy, umożliwiające prowadzenie opony autobusu, oraz gładką powierzchnię boczną od strony styku z oponą;
- dla krawężników peronowych powinny zostać zapewnione elementy przejściowe, umożliwiające płynną zmianę wysokości i nachylenia pomiędzy krawężnikiem drogowym 20x30cm.

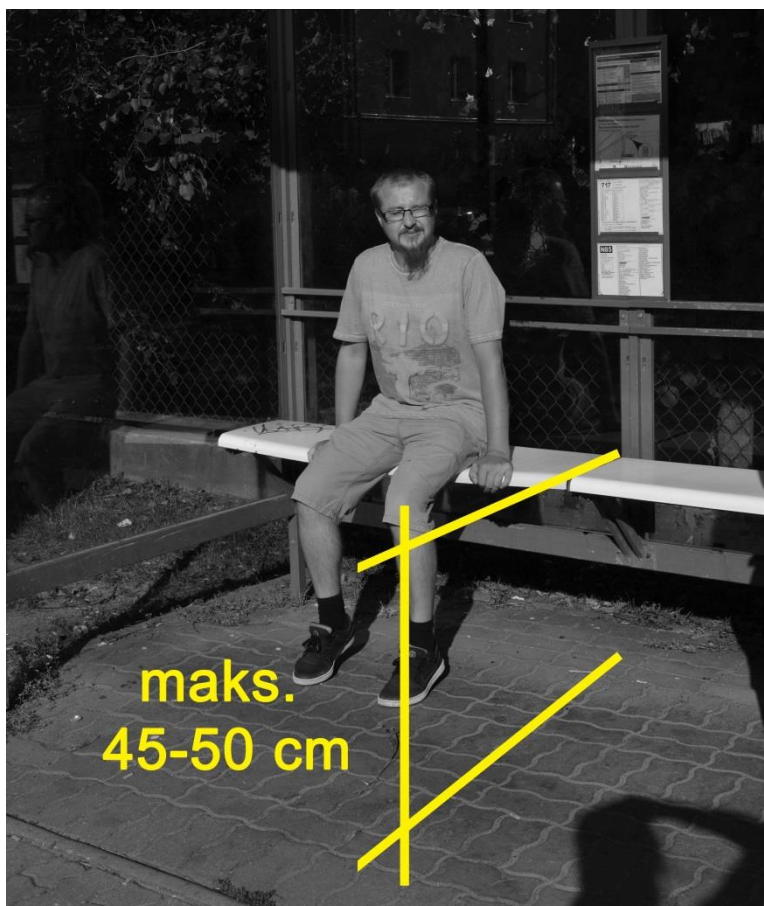
Fot. 206.

- 3.4. Ławka, znajdująca się w obrębie wiaty przystankowej, jest zdecydowanie zbyt wysoka (Fot. 206.): zaleca się, aby siedziska ławek były montowane na wysokości maksymalnie 45-50 cm. Rekomenduje się także, aby miejsce odpoczynku (ławka) było wyposażone w podłokietniki (przydatne dla osób z problemami w poruszaniu się, osób starszych i przewlekle chorych) – powinno spełniać wytyczne określone na rys. 03.

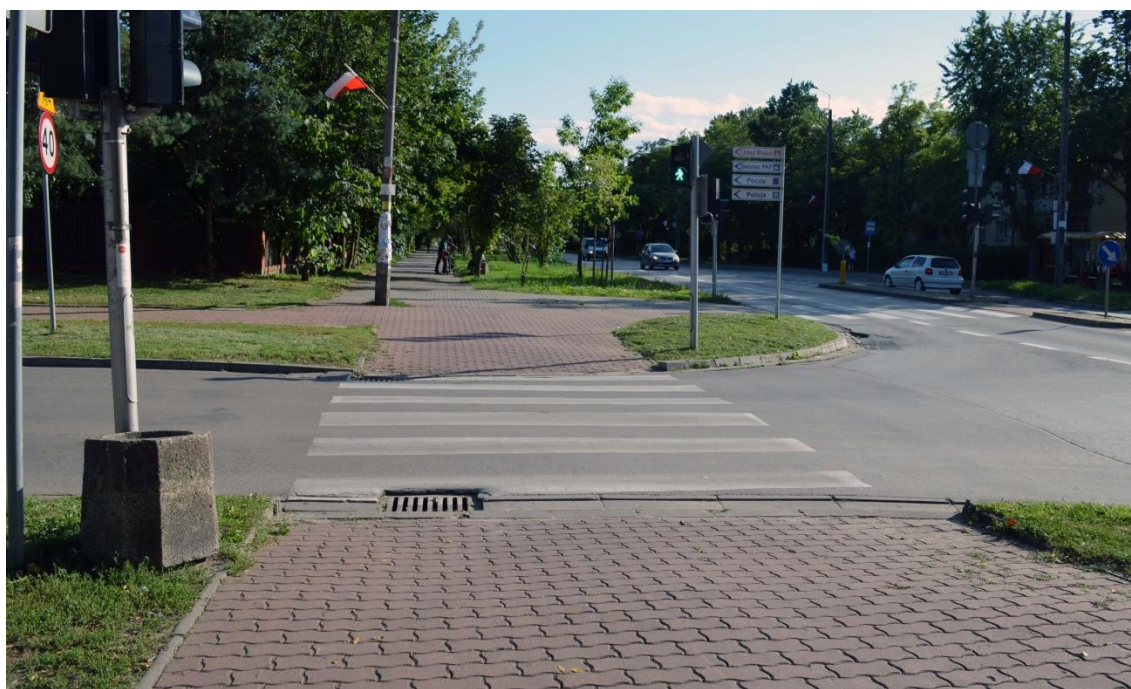
Fot. 207.

Na wysokości przejść dla pieszych i przejazdów rowerowych, jeśli w sąsiedztwie występuje urządzenie ściekowe, w szczególności obniżone korytko odprowadzające wodę opadową, rekomendowane jest stosowanie korytka bez zagłębienia (jako wzór nawierzchni) lub nie stosowanie ich w ogóle.
- 4.3. Przed początkiem i za końcem przejścia dla pieszych nie zastosowano oznaczeń dotykowych (pasa ostrzegawczego). Na przejściach dla pieszych, szczególnie w bezpośrednim sąsiedztwie budynków użyteczności publicznej, rekomenduje się stosowanie oznaczeń dotykowych: pasa o szerokości 50-80 cm, zlokalizowanego w odległości 30 cm od granicy jezdni.
- 4.4. Na przejściach dla pieszych z sygnalizacją świetlną, zdecydowanie rekomenduje się wprowadzanie sygnalizacji dźwiękowej (wraz z towarzyszącą jej sygnalizacją wibracyjną) jako uzupełnienia sygnalizacji świetlnej.
