**Analiza barier architektoniczno-infrastrukturalnych  
dla osób z niepełnosprawnością  
na terenie Powiatu Pruszkowskiego**

Autorzy opracowania:

Paulina Tota – Fundacja Polska Bez Barrier, Wydział Architektury Politechniki  
Krakowskiej, [paulina@polskabezbarier.org](mailto:paulina@polskabezbarier.org)

Maciej Augustyniak – Fundacja Polska Bez Barrier, [maciek@polskabezbarier.org](mailto:maciek@polskabezbarier.org)

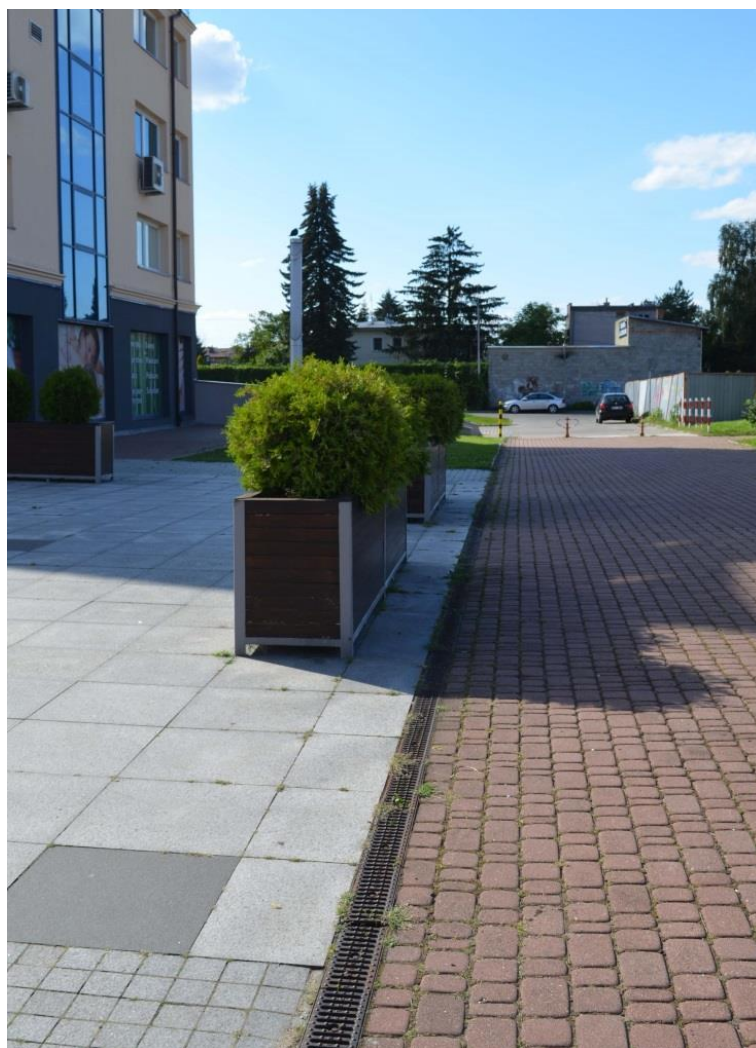
Fot. 222.

- 3.4. Sytuowanie krtek odwodnieniowych w obrębie ciągów pieszych (Fot. 222.) – szczególnie krtek o szczelinach ułożonych równolegle do kierunku ruchu może stwarzać niebezpieczeństwo dla użytkowników wózków i osób z wózkami dziecięcymi (ryzyko wpadnięcia / zaklinowania się kół) a także – osób z niepełnosprawnością wzroku (ryzyko potknięcia). Zdecydowanie zaleca się zmianę lokalizacji przekryć odwodnieniowych i umieszczanie ich zawsze poza ciągiem pieszym, szerokością przejścia dla pieszych, ścieżką rowerową itp.

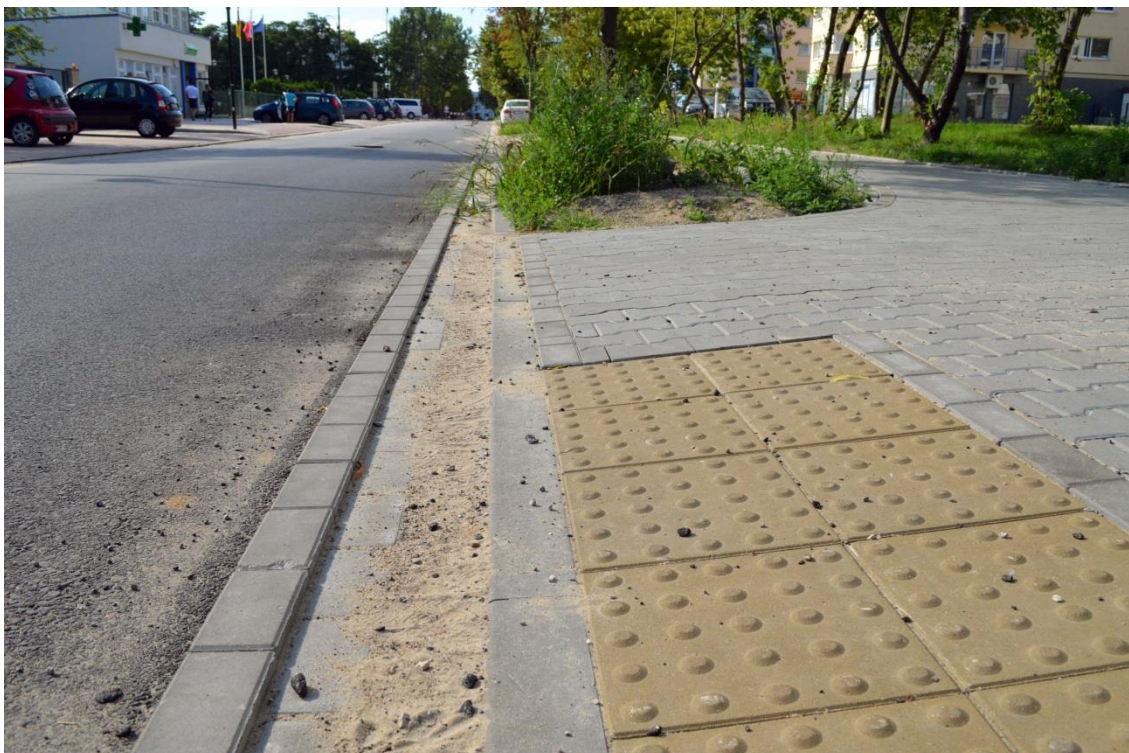
Fot. 225.

- 4.2. Lokalizacja obniżonych korytek odwodnieniowych (Fot. 225.) z zagłębieniem w szerokości przejścia dla pieszych stanowi barierę dla użytkowników wózków a także osób z wózkami dziecięcymi czy osób z problemami w poruszaniu się. Różnica wysokości pomiędzy chodnikiem a korytkiem oraz korytkiem a jezdnią zdecydowanie przekracza poziom 2 cm, który uznaje się za wygodny dla pokonania przez użytkownika wózka. Na wysokości przejść dla pieszych i przejazdów rowerowych, jeśli w sąsiedztwie występuje urządzenie ściekowe, w szczególności obniżone korytko odprowadzające wodę opadową, rekomendowane jest stosowanie korytka bez zagłębienia (jako wzór nawierzchni) lub nie stosowanie ich w ogóle.
